Forvaltningsplan for fredet bygning Halden sykehus

Planen er utarbeidet av Hans-Henrik Egede-Nissen for
Sykehuset Østfold

Oslo, mars 2021

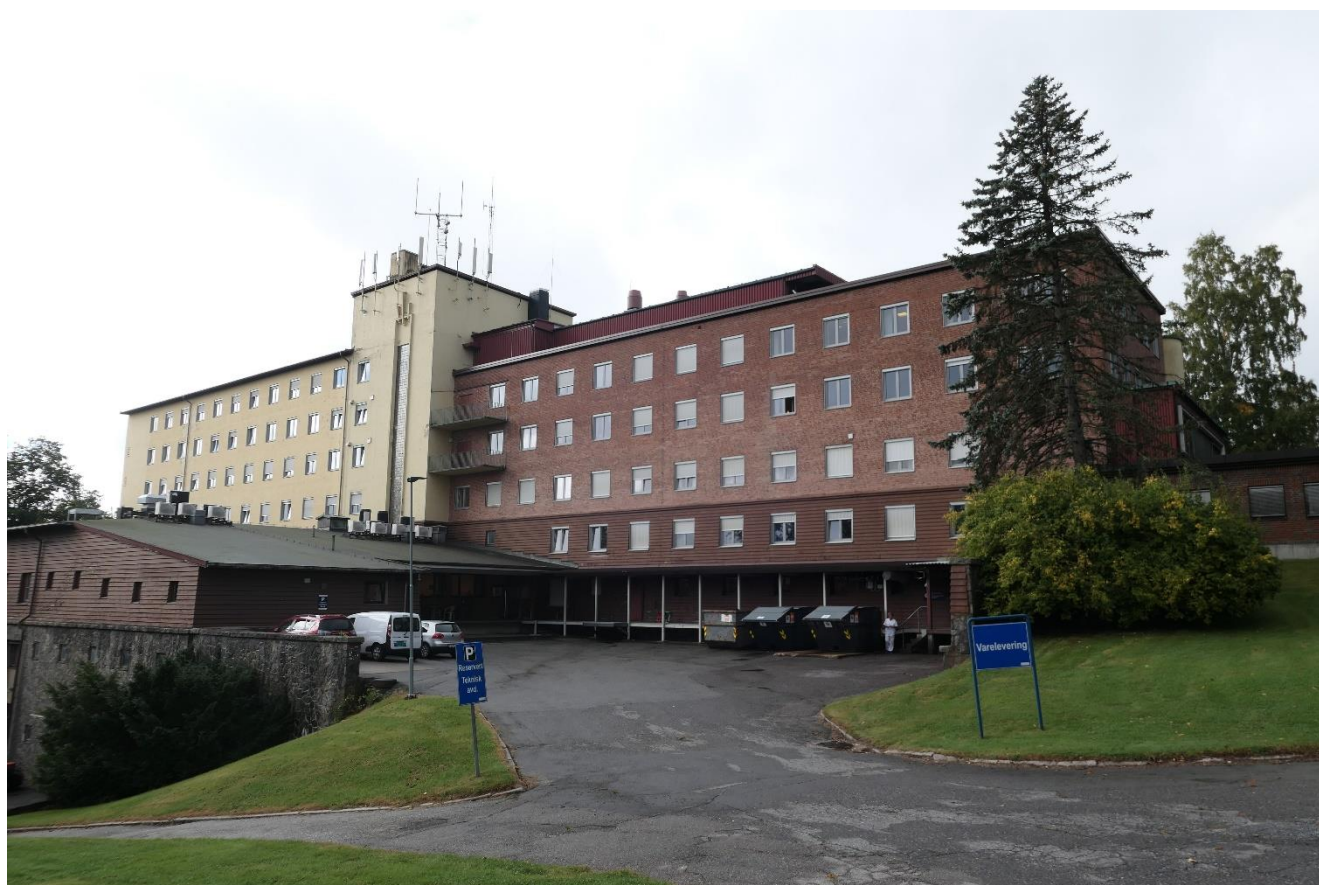
Sykehuset sett fra nordøst. Nærmest: den lavere østfløyen; pusset: sydfløy og trappetårn (med antenneskog); nordfløyen med stort teknisk rom på tak

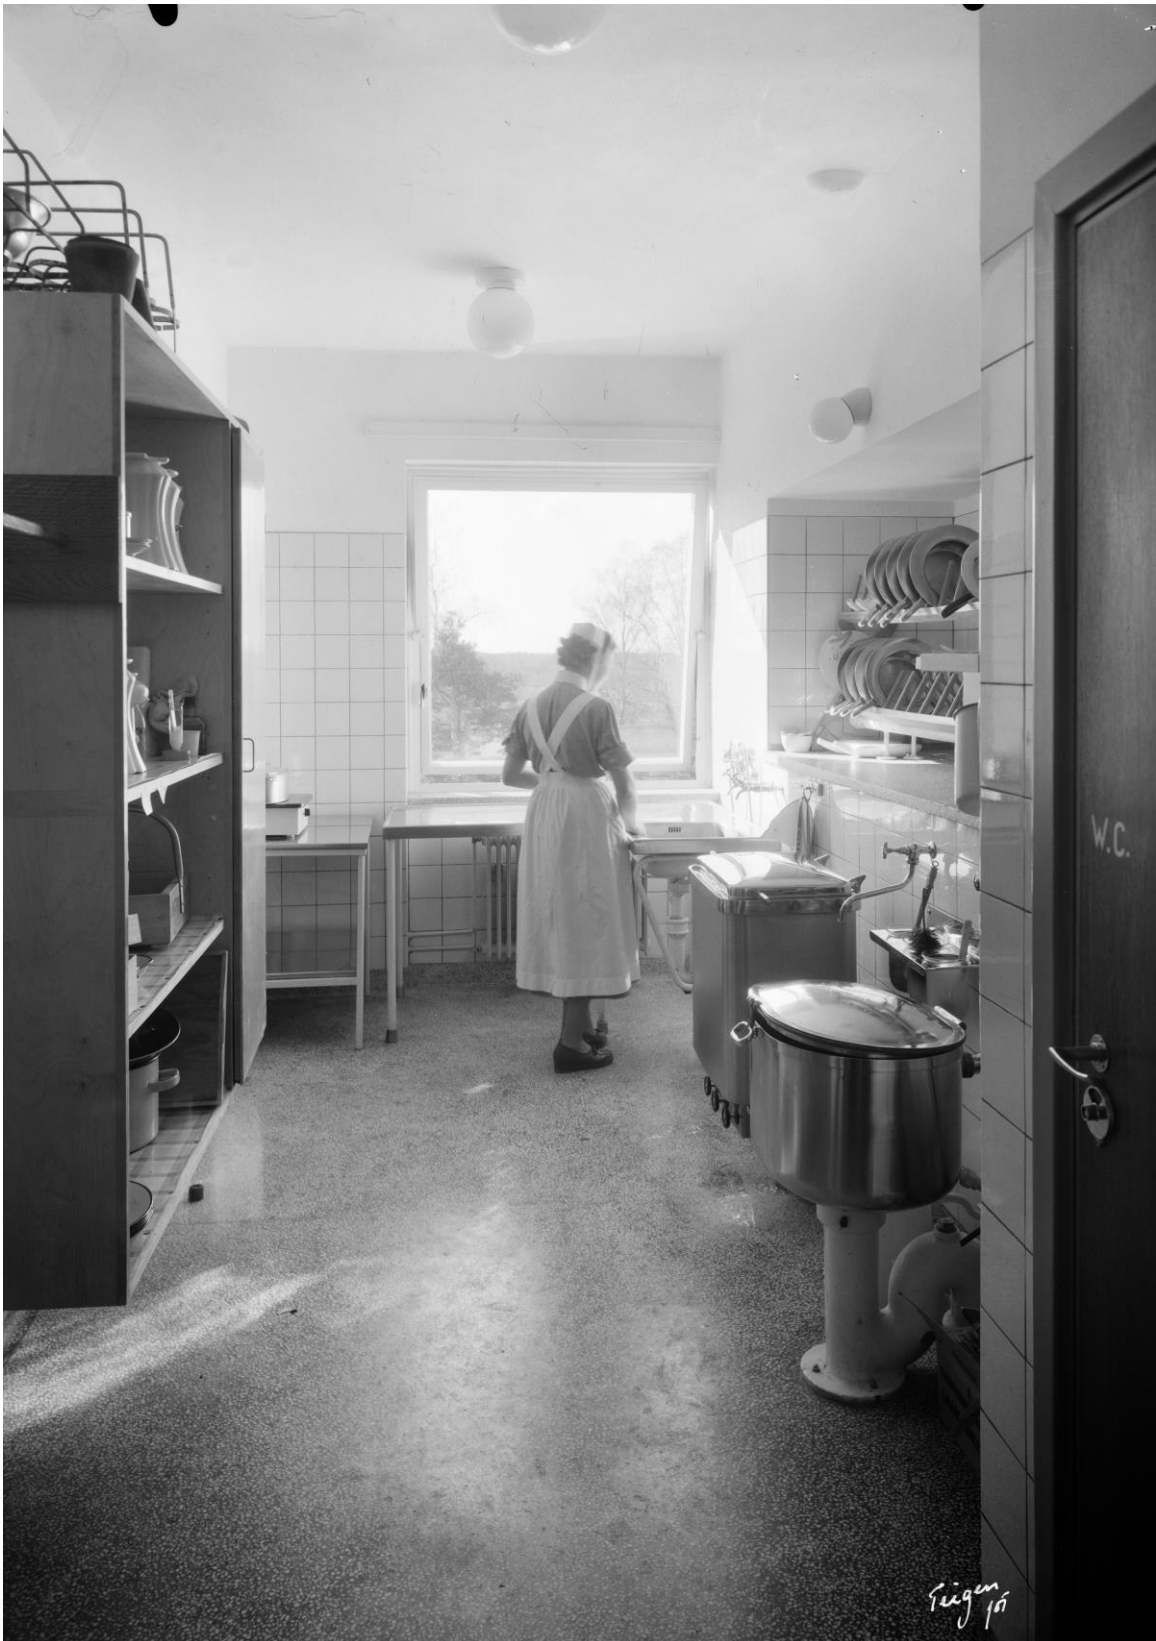
Sykehuset representerte en formidabel standardheving da det sto ferdig i 1952. Her fra et vaske-/spylorom med bekkenvaskemaskin, flislagte vegger og terrazzo på gulvet. Foto: Teigen

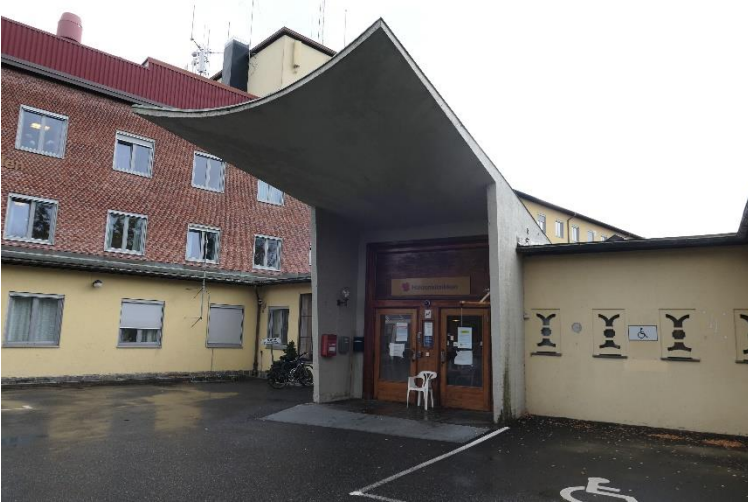
Opprinnelig inngangsparti, med karakteristisk baldakin og til høyre for denne Ole Øvergaards «signatur»

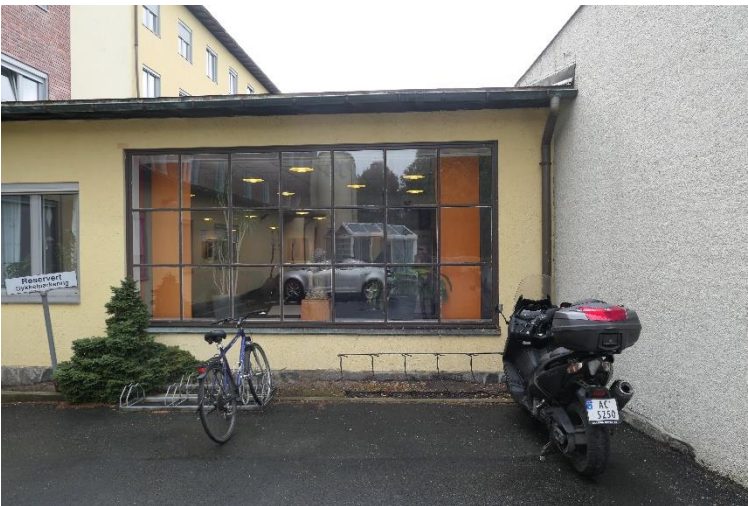
Opprinnelig, sprosdedelt vindu t.v. for inngangspartiet.

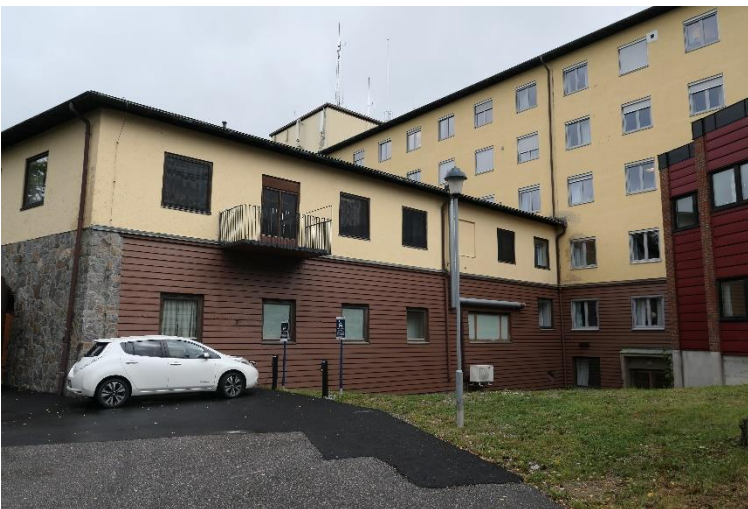
Vestfløyens søndre fasade, inn mot den fireetasjes sydfløyen. T.v. i bildet inngangsveggen til kapellet.

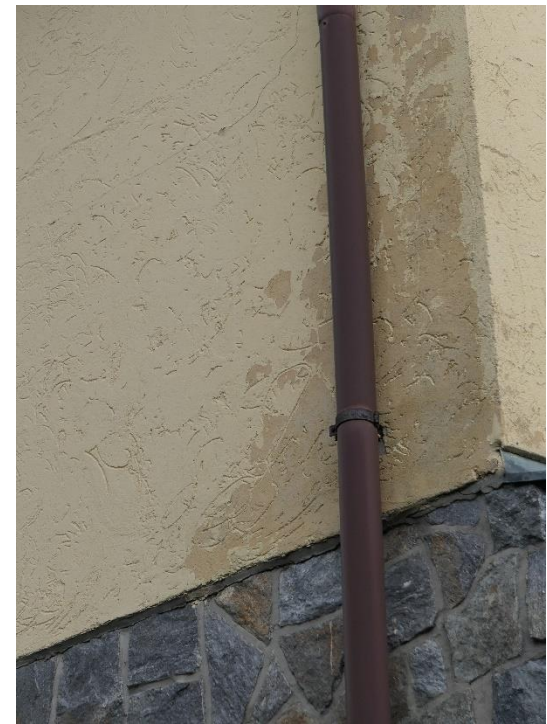
Detalj av fløyens pussoverflate, hushjørnet fra bildet t.v.

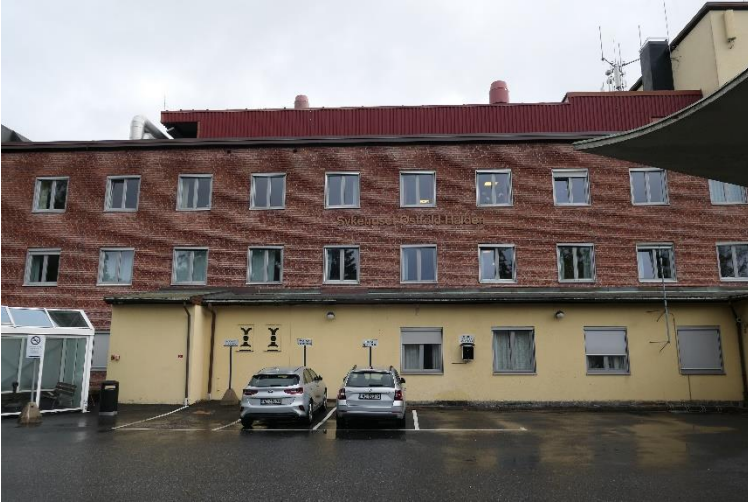
Del av nordfløyens vestfasade, med tidligere (gjenstøpt) ambulanseinngang og stort teknisk rom på taket.

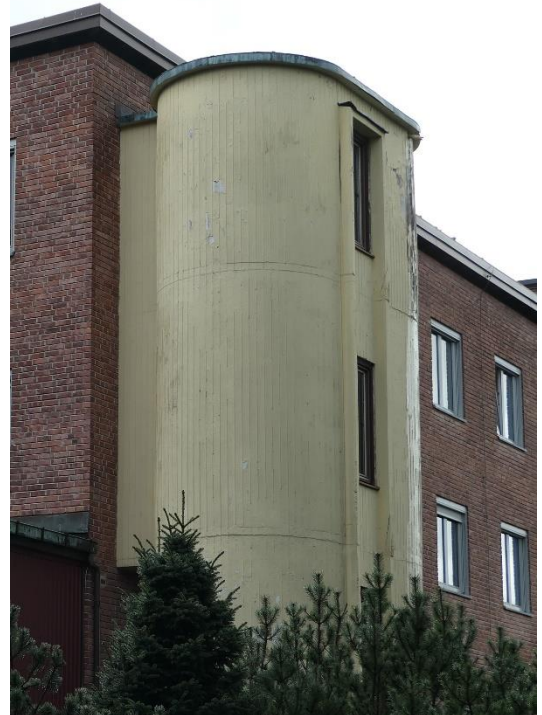
Detalj av silotrapp med bølgeformer i forskalingsavtrykket

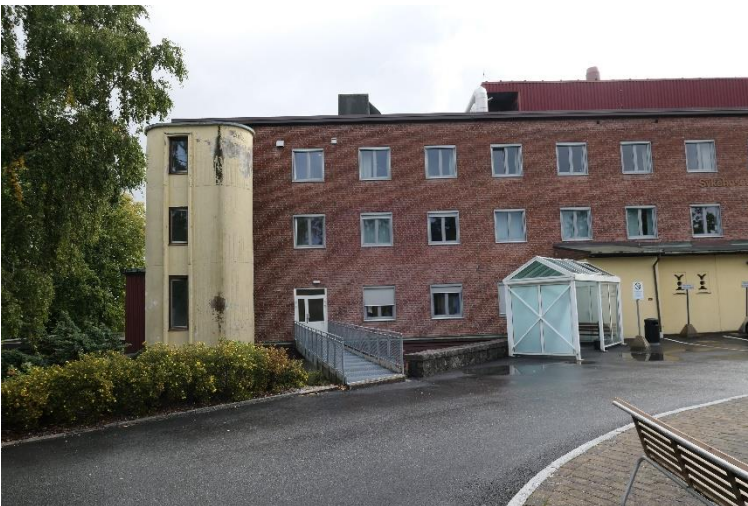
Fløyens nordre ende sett fra vest, med «silotrappen» i malt betong

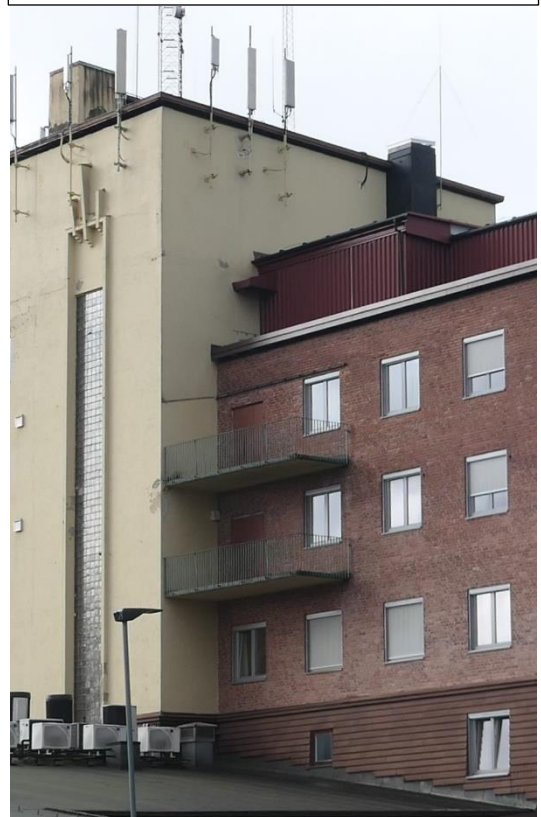
Detalj av overgangen mellom nordfløy og trappetårn. Originale balkonger.

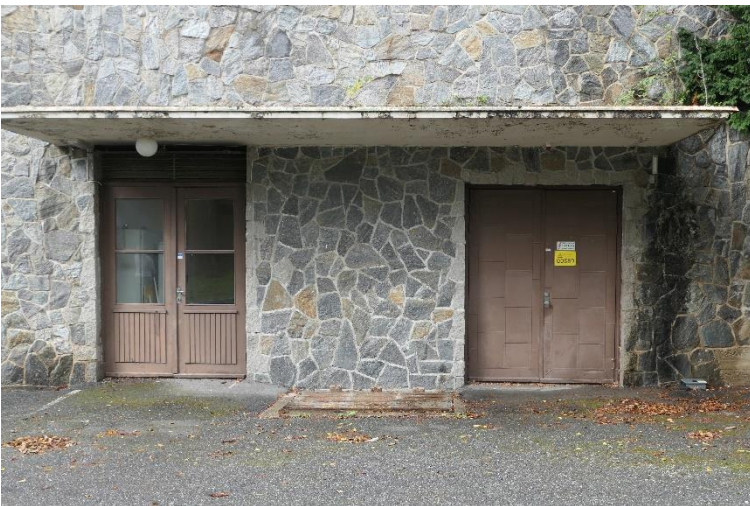
Østvegg, opprinnelige dører under baldakintak. Veggen har bruddstensforblending.

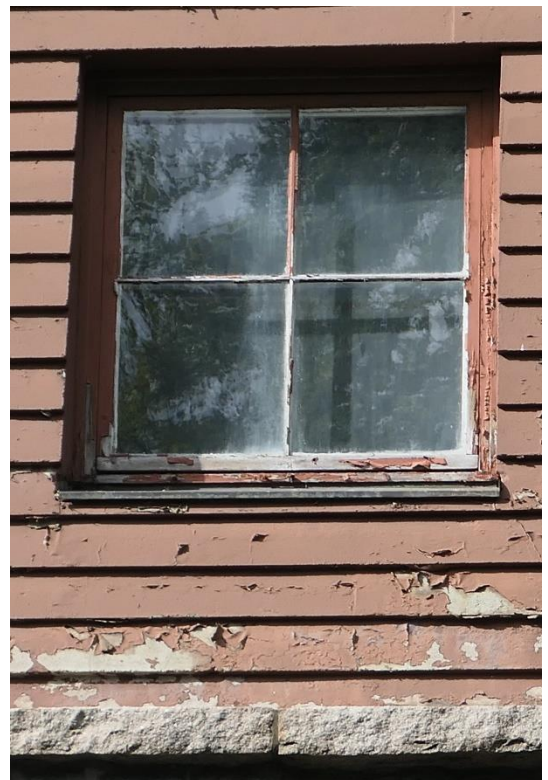
Originalt vindu med sprossekryss t.h. for taknedløp. Gesimsbånd av granitt.

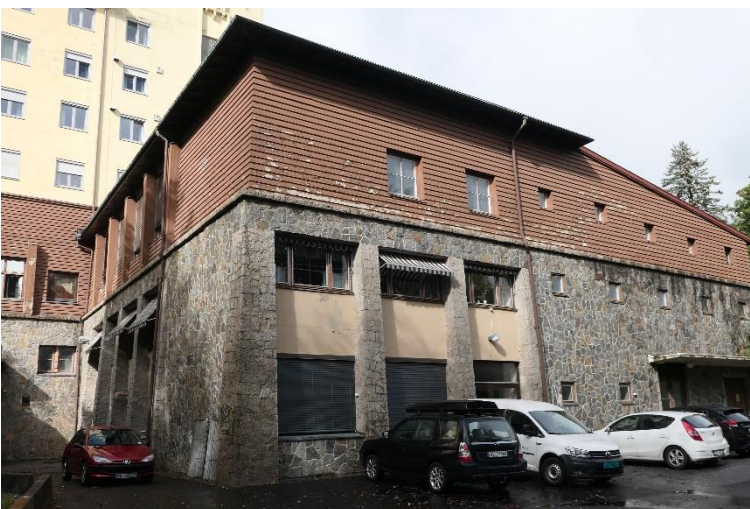
Østfløyens sydvegg og østvegg, begge med «kontreforter» i bruddstensforblendet betong og med «supanel» av malt betong.

Østfløyen rommer tre etasjer med økonomifunksjoner. De to sokkeletasjene er forblendet med bruddstein, mens etasjen over har samme fasadebehandling som nord- og sydfløyens under- og kjelleretasje: malt betong som imiterer supanel. Bruken av naturstein i sokkelen, sågar med *kontreforter* (utvendige støttepilarer på tvers av murens hovedretning), synes å være en *hommage* (kunstnerisk hyllest) til Fredriksten festning: I Dronningens kruttårn (fra sent 1600-tall) finner vi tilsvarende kontreforter, men her med en reelt stabiliserende funksjon. Kanskje tangerer Halden Arbeiderblad arkitektens tanke når avisen i en billedtekst omtaler sykehuset som «en festning i kampen mot sykdom og lidelse». (08.11.1952 s. 1) Når Øvergaard gir betongen skikkelse av supanel og supplerer en stabil vegg med kontreforter som nok ikke har en statisk funksjon, bryter han tilsynelatende med funksjonalismens krav om «arkitektonisk ærlighet»; om at tingene skal være det de gir seg ut for.⁶

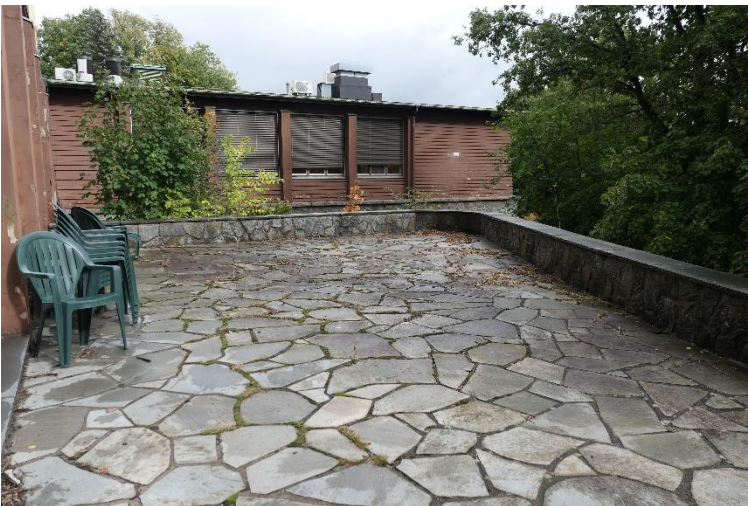
Terrassedekke av villskiferheller.

ANNET	<p>Terrasse utenfor spisesalen.</p>	<p>Terrassen sorteres som utomhusområde og omfattes av fredningen. Den har høy arkitektonisk kvalitet og er et viktig element i den arkitektoniske helheten. Murer og helleganger må bevares og settes i stand med samme materialbruk og detaljer som opprinnelig. Skadet stein erstattes med tilsvarende ny, hugget med samme type overflate. Mørteltype må tilpasses eksisterende. For å minske fuktbelastningen kan man ved behov forbedre dreneringen.</p>

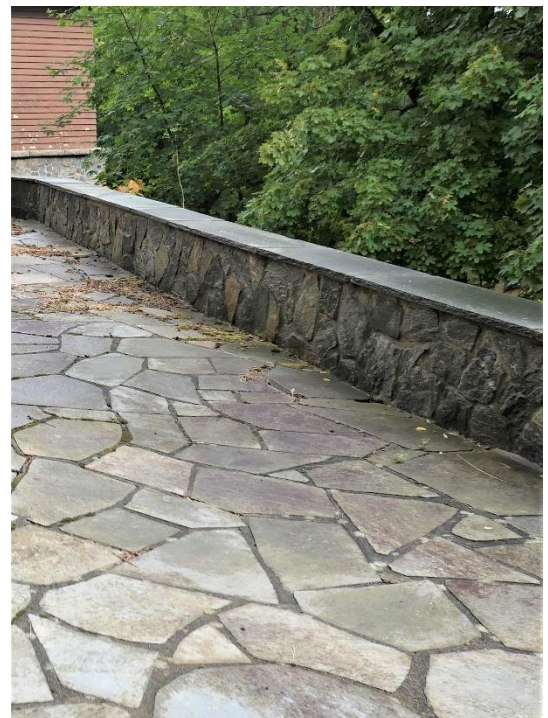
Detalj av hellelegging og mur.

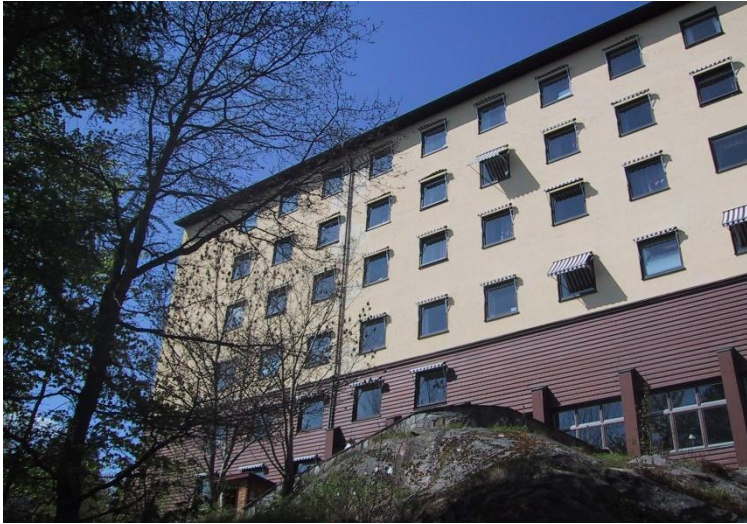
Sydfløyens østfasade i 2001, før skifte av vinduer. Foto: ukjent

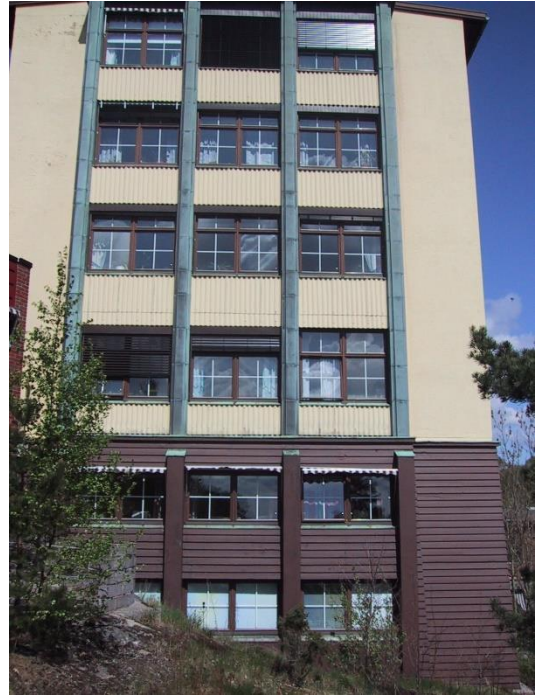
Sydvegg før skifte av vinduer i 2001. Foto: ukjent

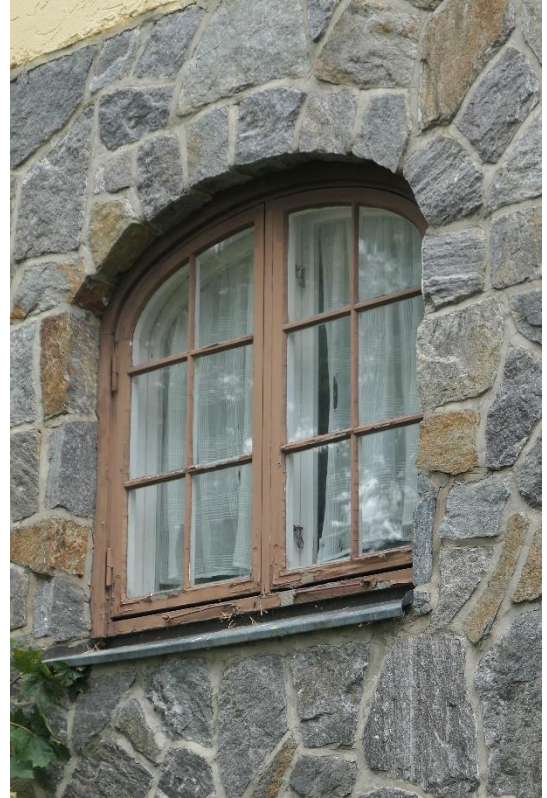
Opprinnelig vindu.

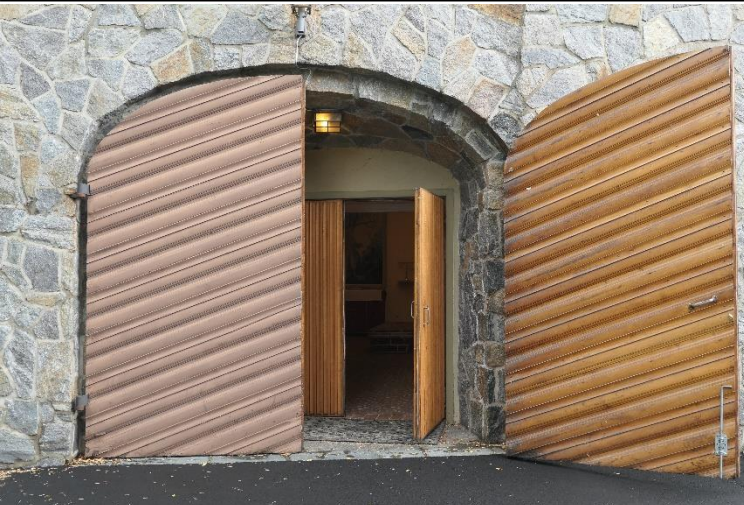
Opprinnelig eikeport.

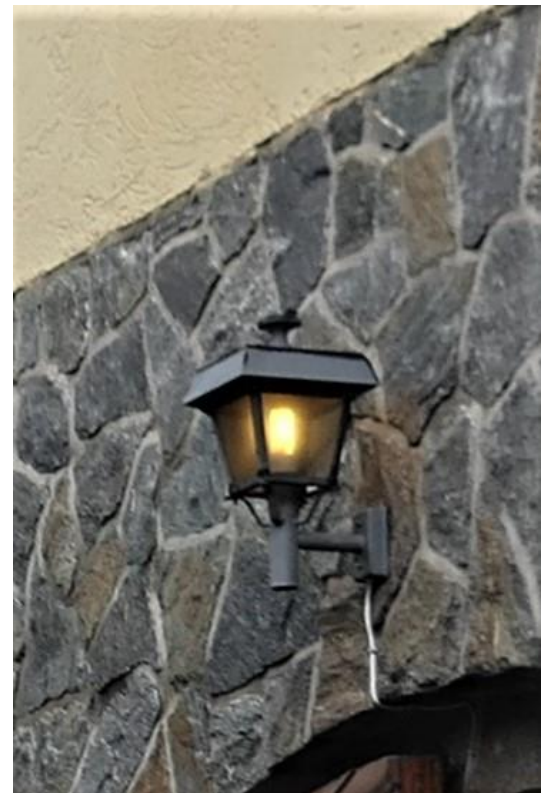
Detalj lykt over eikeport, synes ikke å være den samme som på bildet øverst t.v.

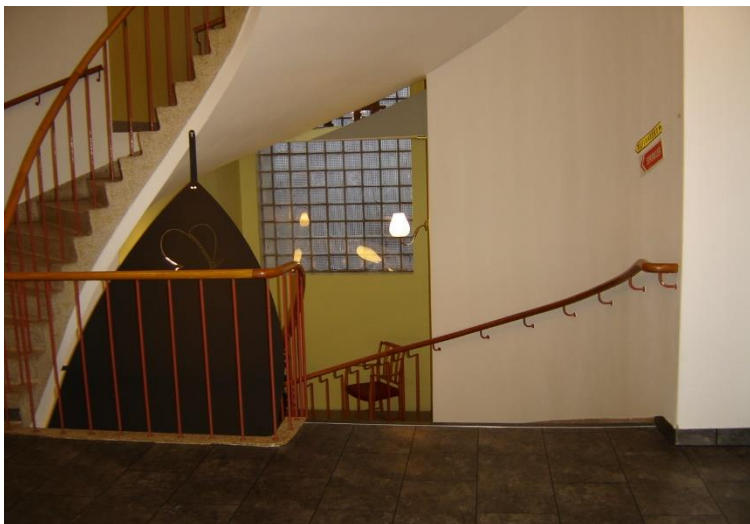
Trapperom i 1. et. med «seil» som skal hindre ulykker.

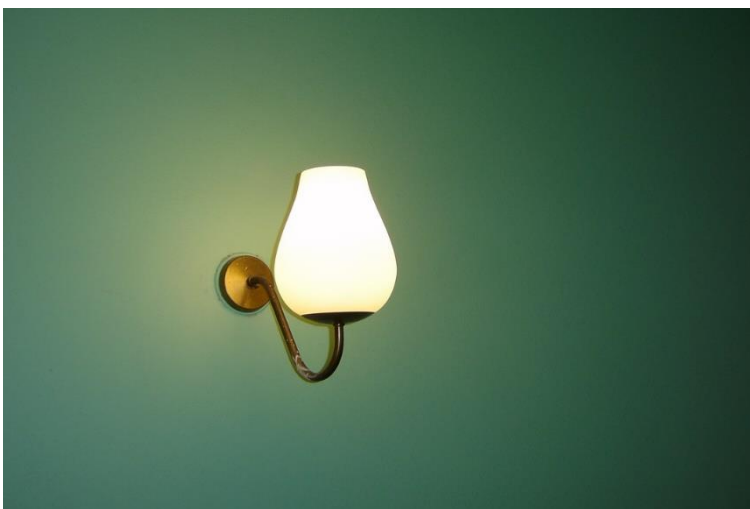
Opprinnelig lampe i trapperom

BELYSNING	1. I selve trappeløpet: Opprinnelige vegglamper fra Sønnico, type S/3001; tulipanformet, hvit opal glass på svanehalsformet armatur i mattert messing. 2. I etasjevestibylene: Store kuppelpendler, ukjent produsent.	Støvtørking med egnet mikrofiberklut, evt. lett fuktet i mildt salmiakkvann. Messingdeler pusses med velprøvd pussemiddel, f.eks. Brasso. Ved servicebehov anbefales å kontakte verksted med kunnskap om eldre lamper, f.eks. Majorstuen elektriske eller Brocante, begge i Oslo.
TEKNISKE ANLEGG	Heiser: Fredningen omfatter kun dørene, ikke selve heisinstallasjonen. Radiatore: Antatt originale radiatore flere steder	Rengjøring primært med tørre metoder. Heisdører og radiatore vedlikeholdes med maling som eksisterende.

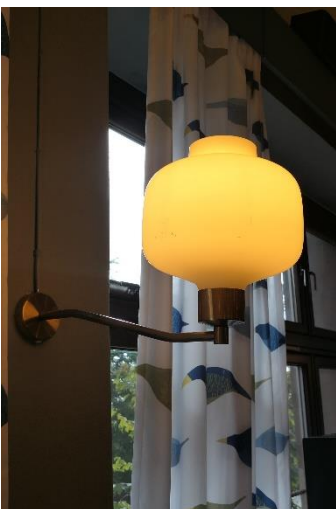
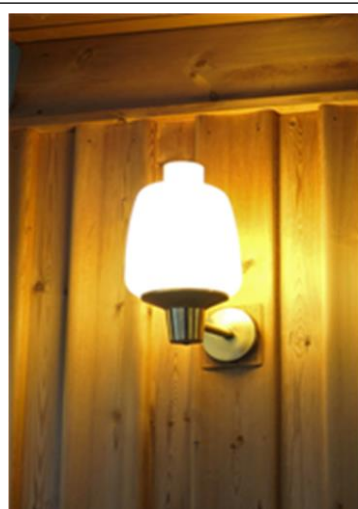
Originale lamper fra Høvik verk (se: «Belysning»)

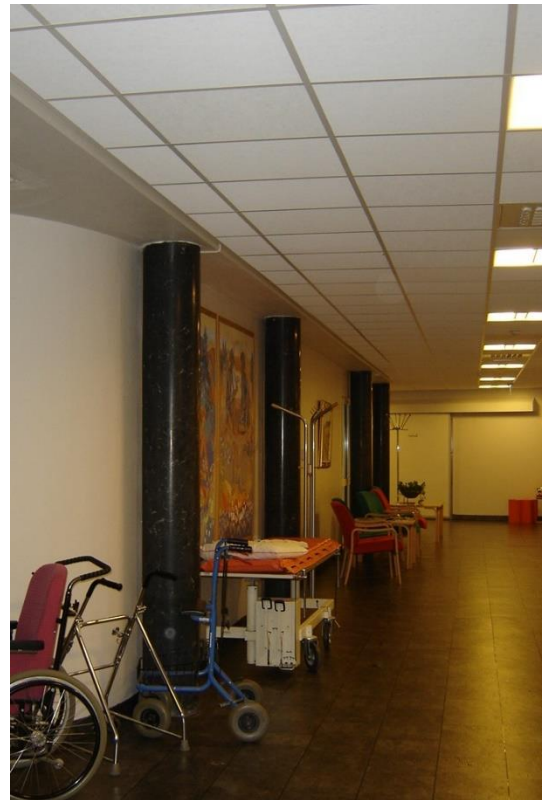
Kunstmarmorsøyler langs vegg der det tidligere var vindu mot atrium

GULV	Nyere skifergulv lagt med rektangulære heller	Som renholder foretrekker.
FAST INVENTAR	Åtte opprinnelige kunstmarmorsøyler mot resepsjon og møterom.	Støvtørking med egnet mikrofiberklut, evt. lett fuktet. Polering og utbedringer bør utføres av konservator eller kyndig dekormaler.
BELYSNING	Nyere lysarmaturer innfelt i systemhimling. Noen enkelte nyere veggglamper. Veggglampene som sees på bilde fra 1954, av samme type som man idag finner bl.a. i trappeløpet, er fjernet	Som renholder foretrekker.
TEKNISKE ANLEGG	Opprinnelige radiatorer under vindusfelt	Rengjøring primært med tørre metoder.

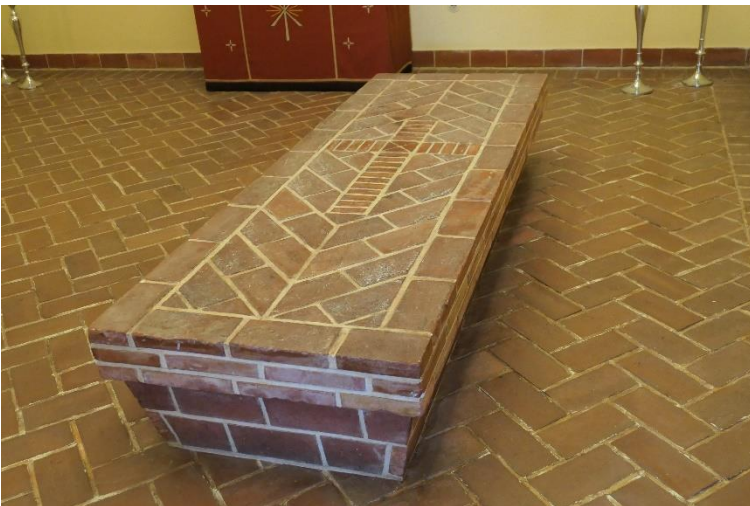
Vakkert murerhåndverk i katafalken.

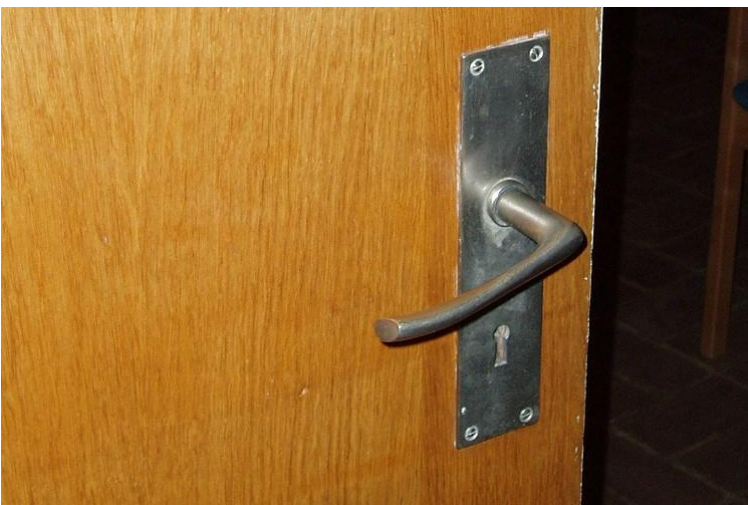
Dørvidertype på opprinnelige dører

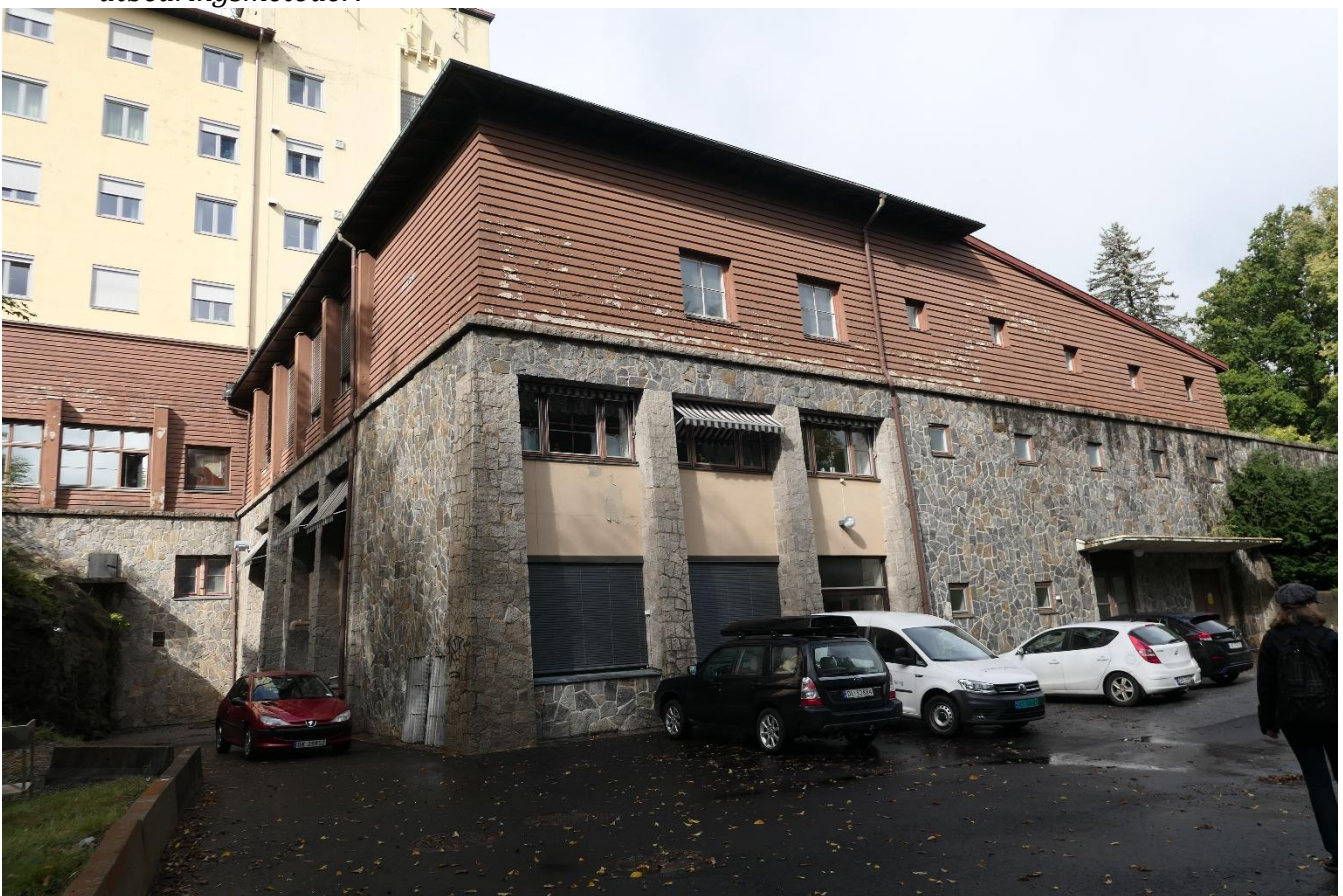
Sykehusets sokkeletasje har for en stor del forblending av bruddstein på betongmurene. Her er muren gitt skikkelse av kontreforter, dvs. tverrstilte støttmurer, slik man finner det bl.a. på Fredriksten festning.

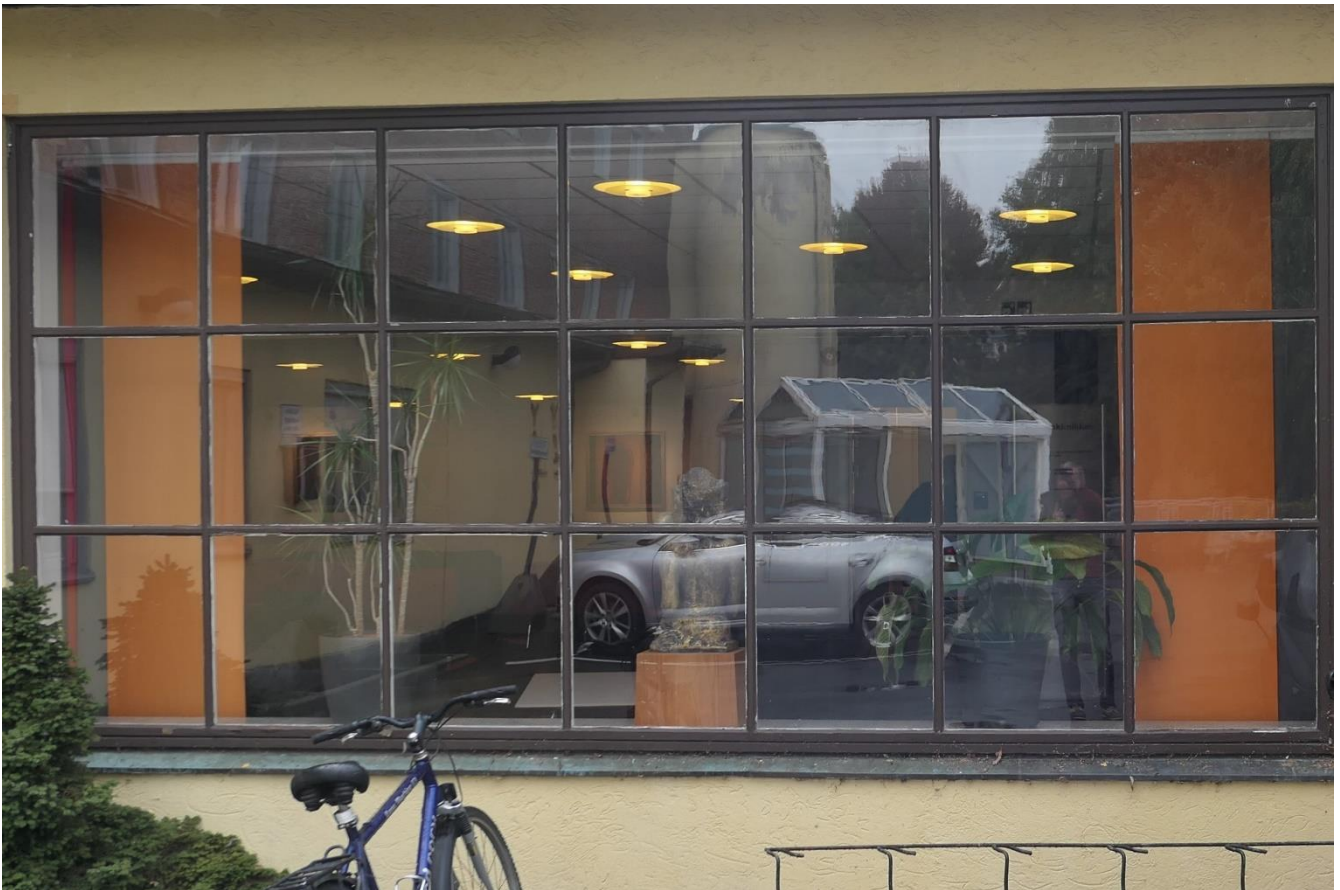
Vindusfelt mot vestibyle, til side for pasientinngang. Tradisjonelt trevindu med glass lagt i kittfals.

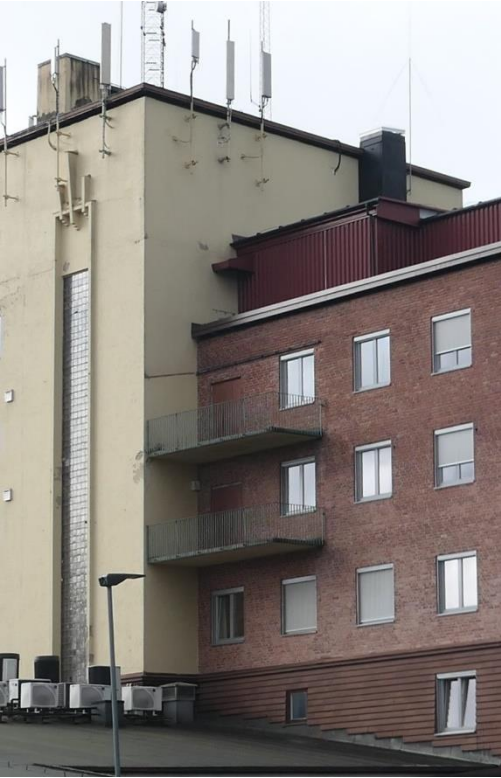
Opprinnelige balkonger på nordfløy mot trappetårn. Armert betong, spilerekkverk.

Betong består av sement, sand, stein eller annet tilslag. Armert betong, som har vært i alminnelig bruk fra omkring 1900, har vesentlig bedre strekkstyrke. Fram til omkring 1970 ble betongen støpt på stedet – plasstøpt betong. Betongens livslengde avhenger av miljøpåvirkning og materialets bestandighet. Over tid vil den korrosjonshindende oksidfilmen rundt armeringsjernet svekkes, dermed ruster jernet, det oppstår rustsprengning i betongen og på sikt svekkes bæreevnen.

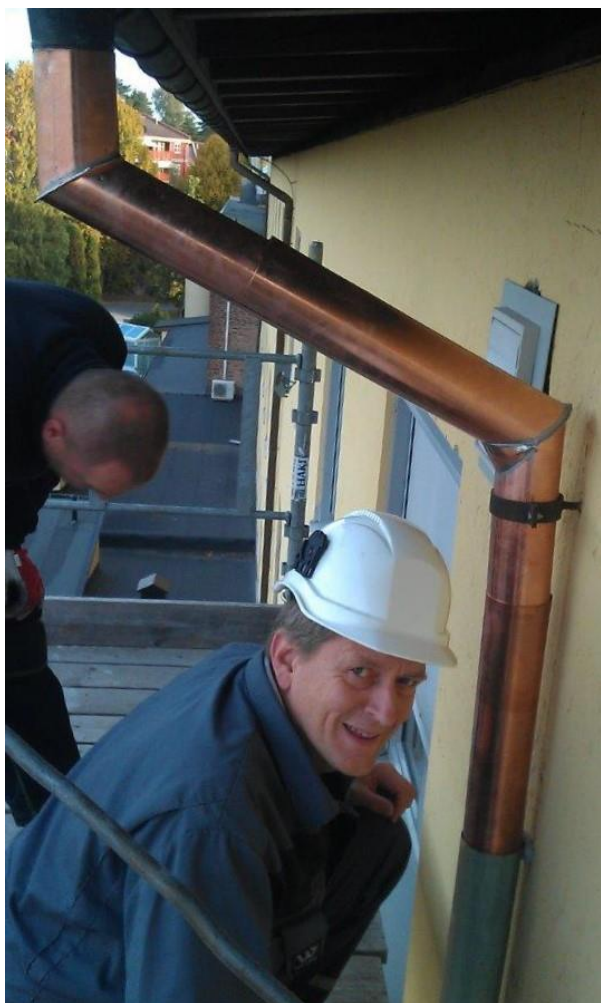
*Vedlikeholdsleder Svein Arne Jakobsen i arbeid med nytt kobbernedløp – med tradisjonelle skarpe bend – i 2013.
Foto fra SØHF*

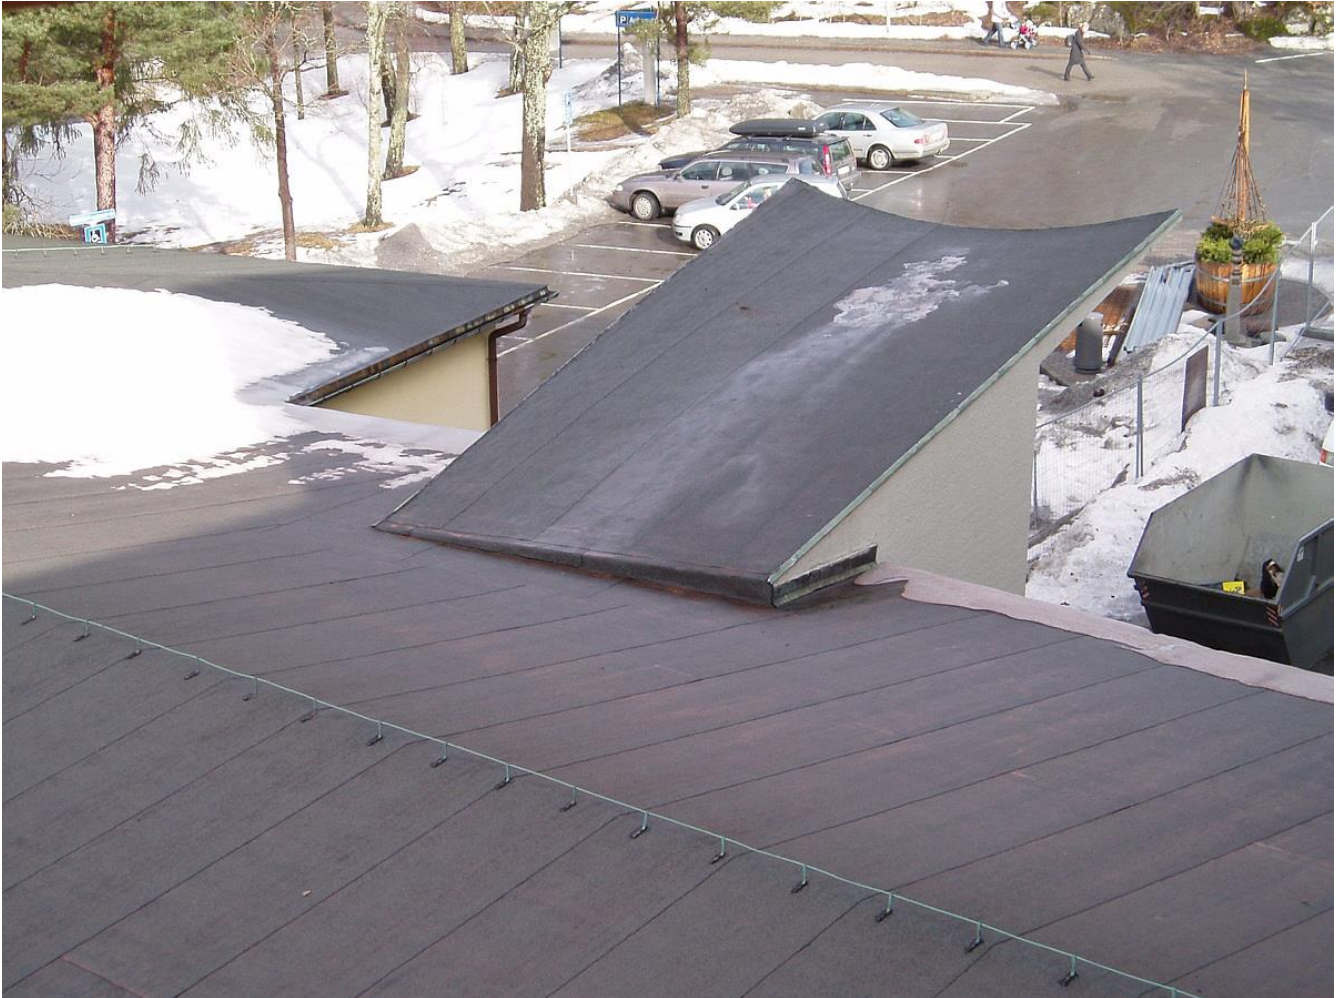
*Taket over vestfløyen med takpapp banetekking og takfotbeslag, takrenner og nedløp i kobber.
Foto: Ingrid Djupedal, Riksantikvaren 2007*
