Forvaltningsplan for bygninger i verneklasse 2

St. Josephs hospital

St. Josephs gate 8 og Ridehusgata 22

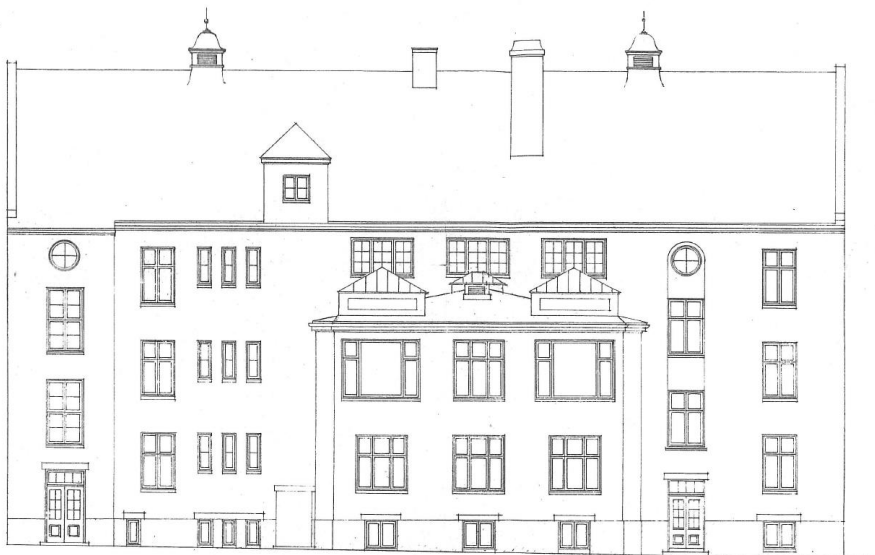
Arkitekt Victor Nordans fasadetegninger. Over er hospitalets sydfasade, gatefasaden, under er nordfasaden, dvs. gårdsfasaden. Gatefasaden er symmetrisk og rolig, mens gårdsfasaden bærer sterkere preg av sykehusets funksjonelle behov: Her ser en store vindusflater og avanserte overlys for operasjonssalene, forholdsvis store vinduer for øvrige medisinske rom i første etasje i operasjonsfløyen, vertikalt forskjøvede vinduer for trapperom, toppet med et rundt vindu, smalere vinduer for toaletter, smårutete vinduer for røkeværelset over operasjonsstuen, overbygg og egen utgang for heis, forseggjorte luftkanaler på takene, og vinduer i alminnelig størrelse for oppholdsrom som tekjøkken.

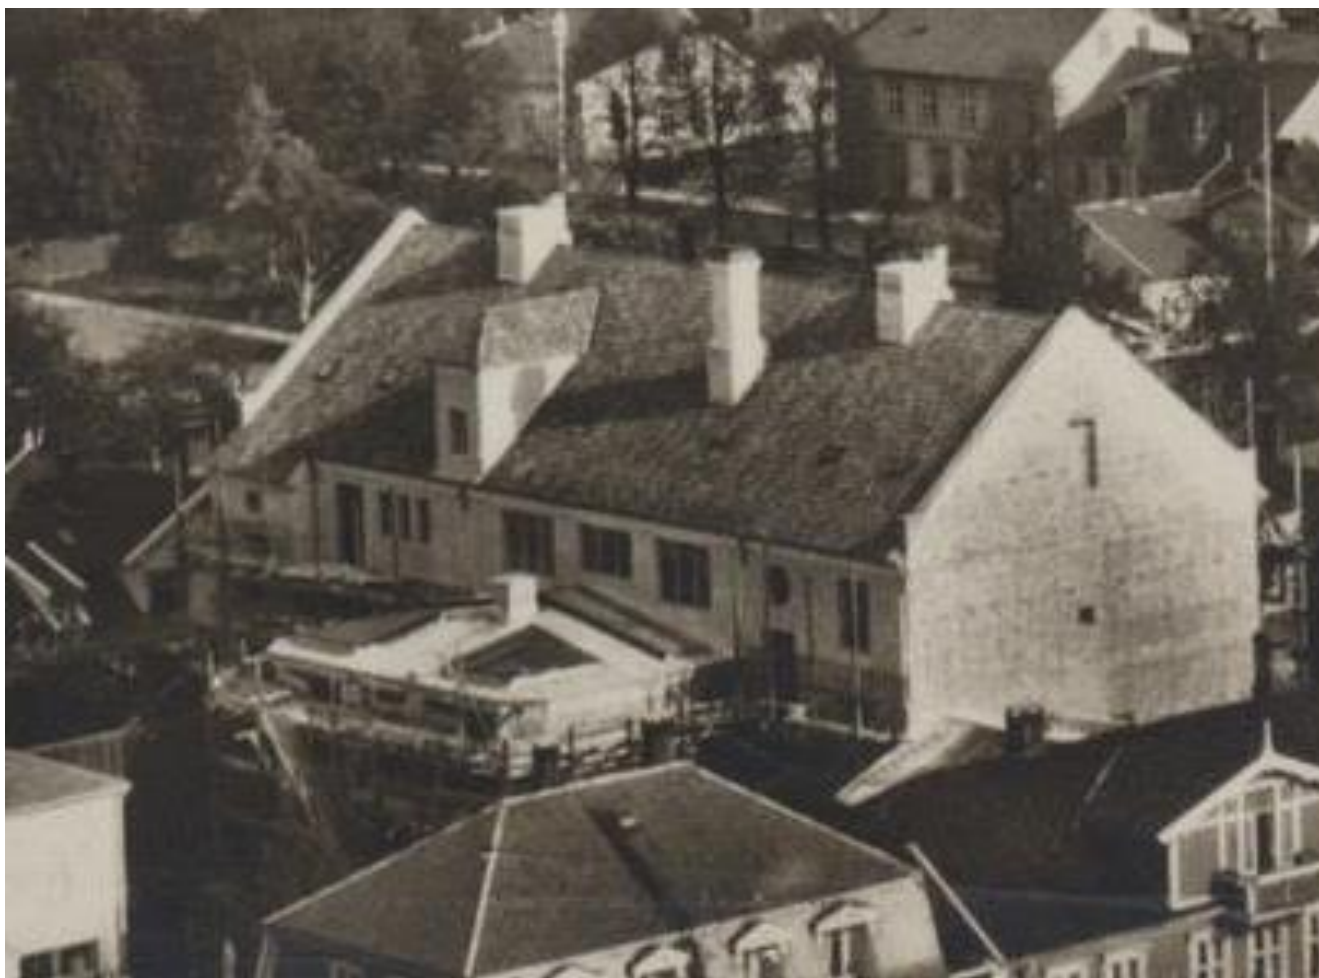
Over: Første byggetrinn under oppførelse. Her ses de opprinnelige takvinduerne over operasjonssalene i operasjonsfløyen, opprinnelige loftsvinduer og opprinnelig plassering av vinduene i nordfasadens vestre del. (Fotograf: Anton Olsen Eier: Østfold fylkes billedarkiv)

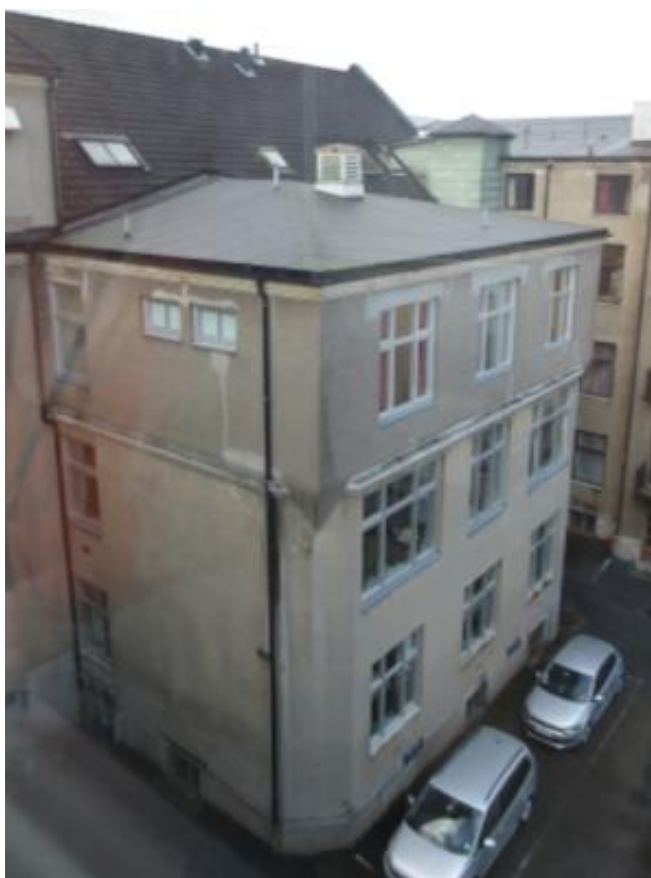
Til venstre: Operasjonsfløyen idag med påbygd 3. etasje. Her ser en også loftsvinduerne i dag, og den eneste bevarte av de tre ventilasjonspipene («luftsüger» på Victor Nordans tegninger).

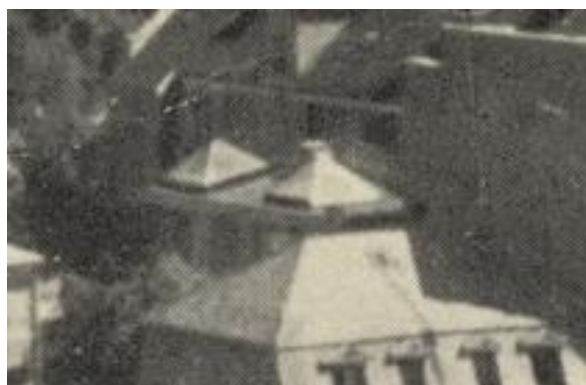
Under: Takvinduene i operasjonsfløyen på 1930-tallet. (fotograf: Sakariassen, eier: Østfold fylkes billedarkiv)

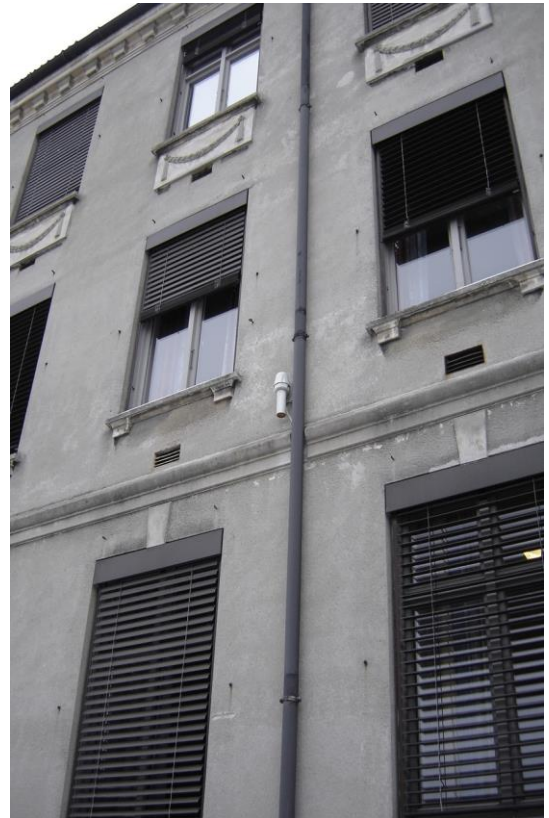
Fasadeutsnitt med vinduer, festonger, taknedløp, solavskjerming. (Fotograf ukjent, bilde fra SØHF)

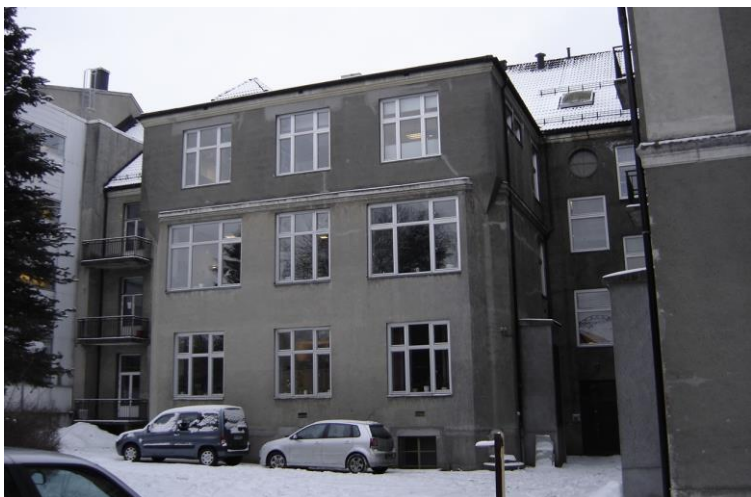
Gårdsfasaden med den tidligere operasjonsfløyen, påbygget én etasje i 1955. (Fotograf ukjent, bilde fra SØHF)

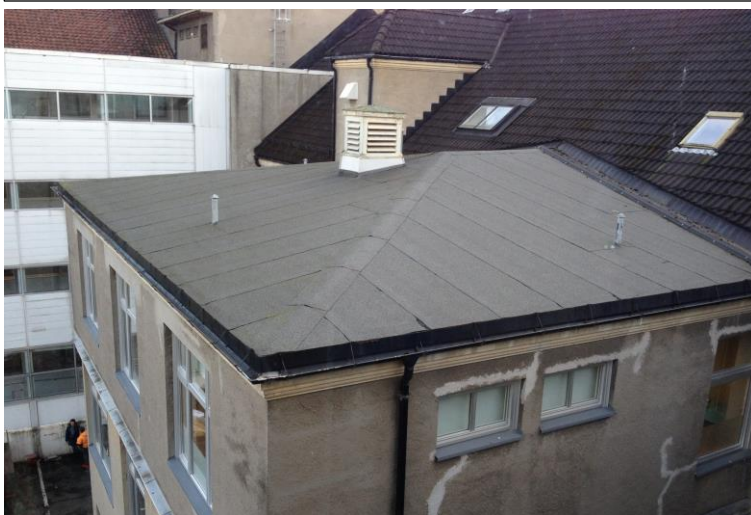
Påbygget til operasjonsfløyen, med papptekking. I bakgrunnen t.v. forbindelsesgangen mot det tidligere sentralsykehuset.

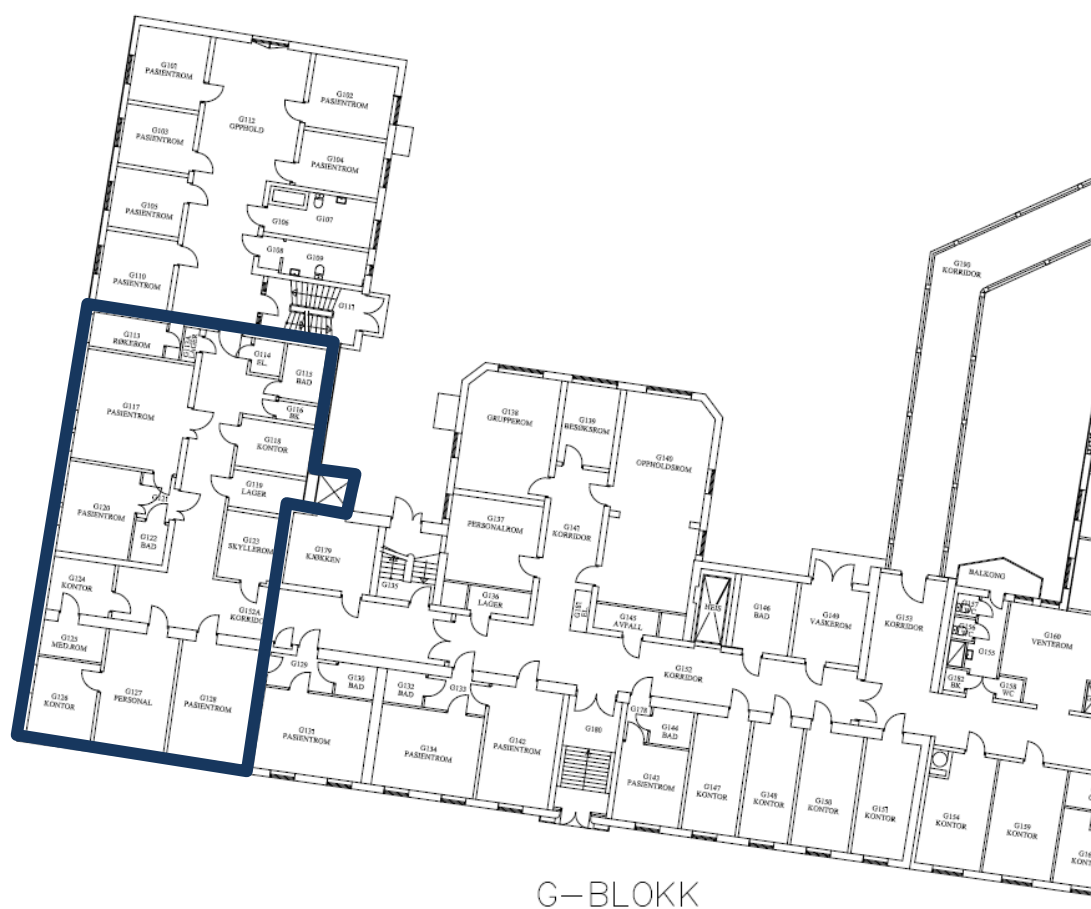
5.6.1 Plantegning av annet byggetrinn

Annet byggetrinn markert med blått.

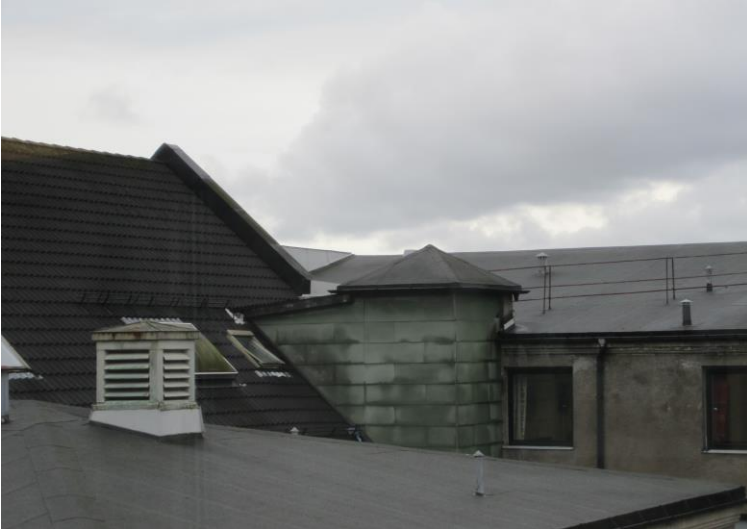
Møtet mellom byggetrinn 1 (t.v., stopper ved gavlen) og 2 (t.h. for dette). Heis-/ventilasjonsjakt kledd med eternitplater. (Fotograf ukjent, bilde fra SØHF)

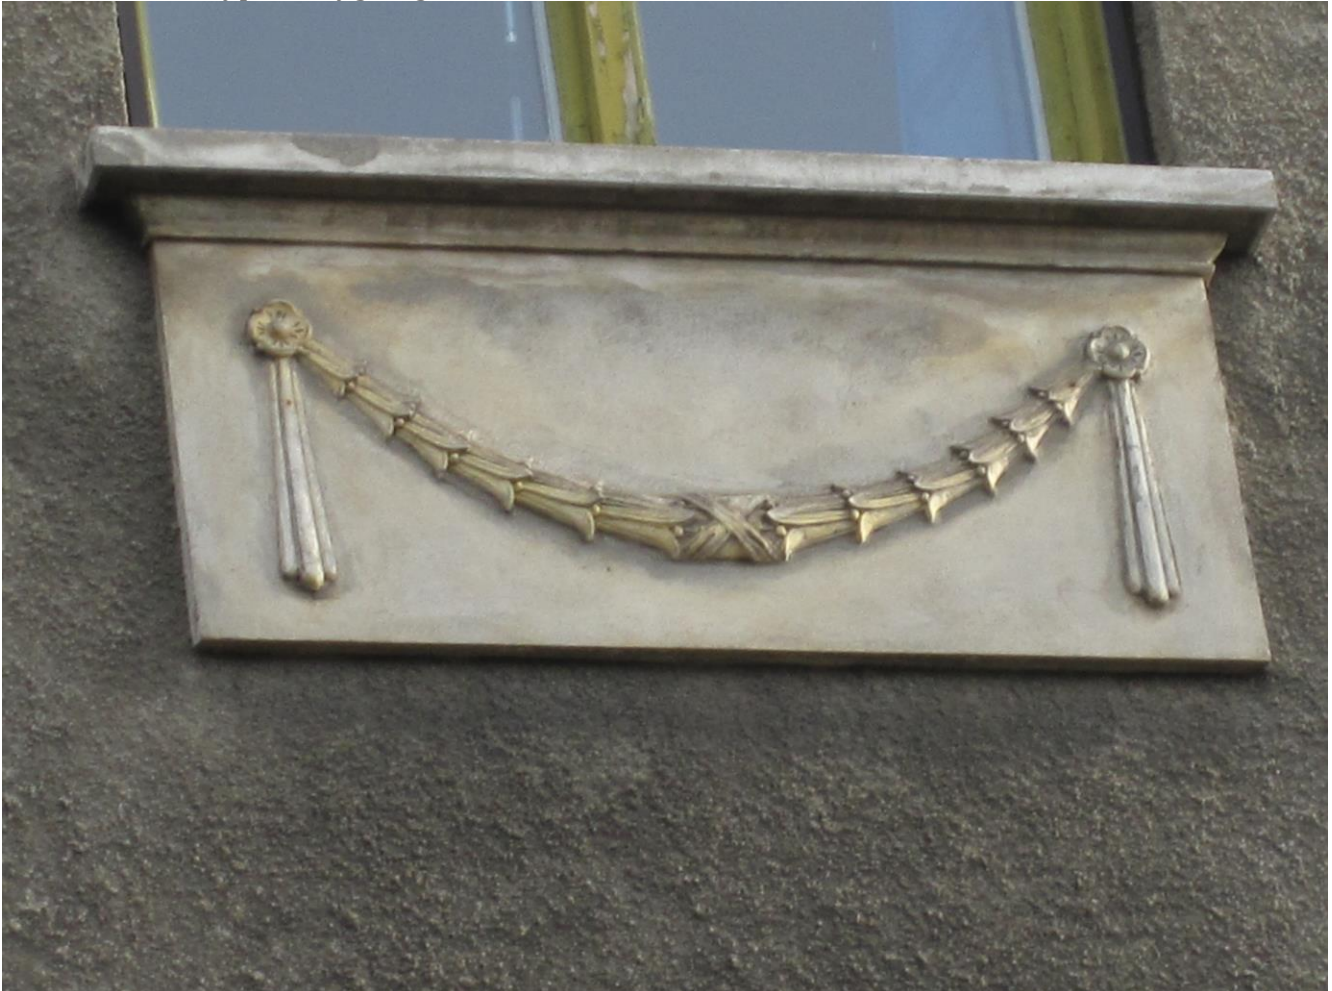
*Over: Vestfasaden av annet byggetrinn, fasade av pusset tegl, støpt sålbenk, festong utført i stukk.
(Ukjent fotograf, foto fra SØHF)*

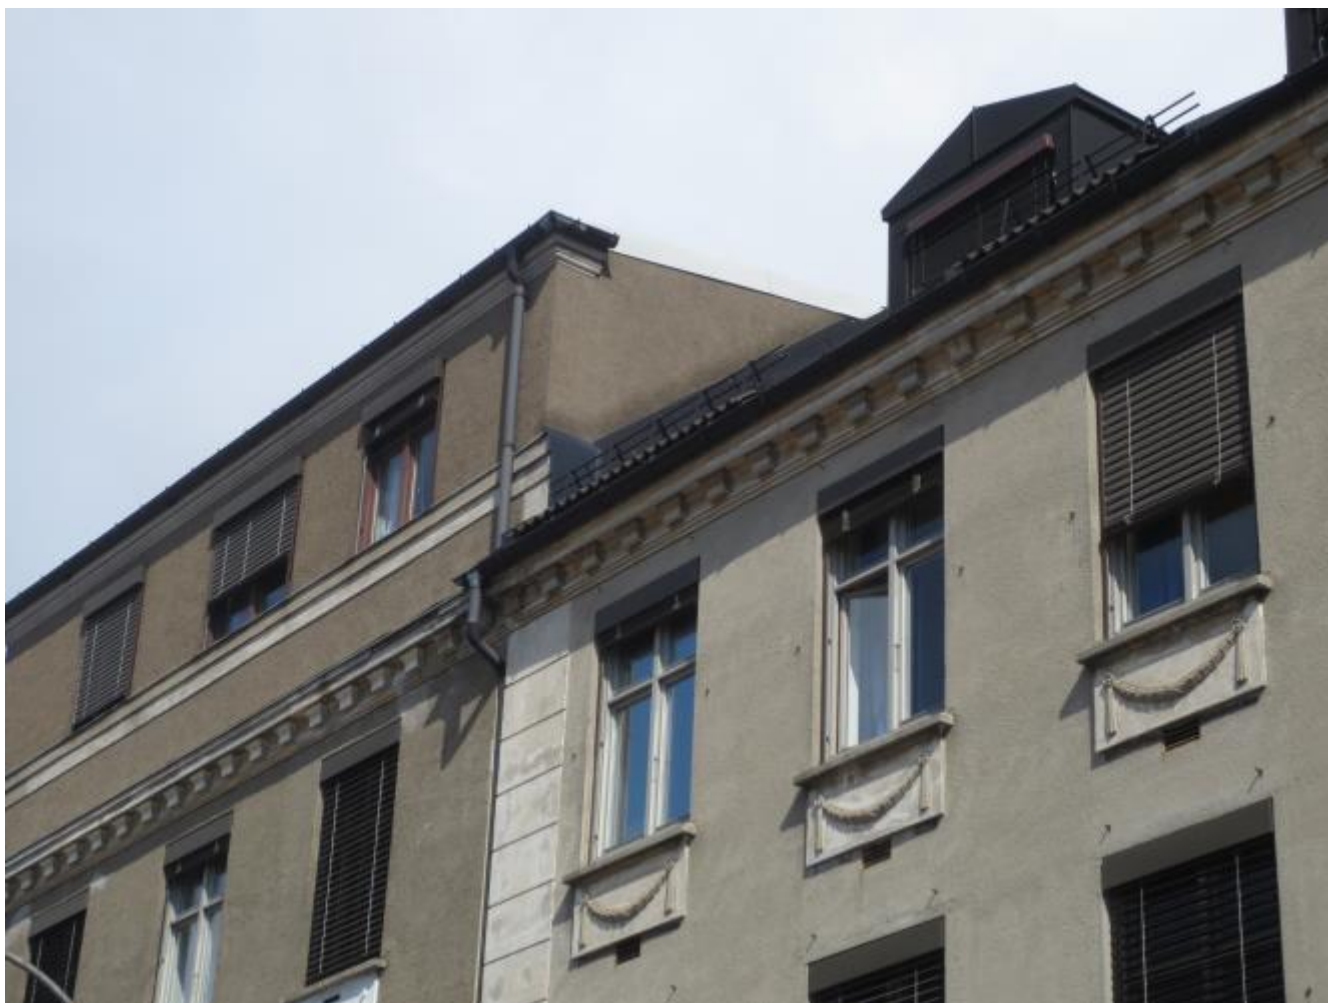
Over: Gatefasadene av annet (t.v.) og første byggetrinn, med stukkarbeider

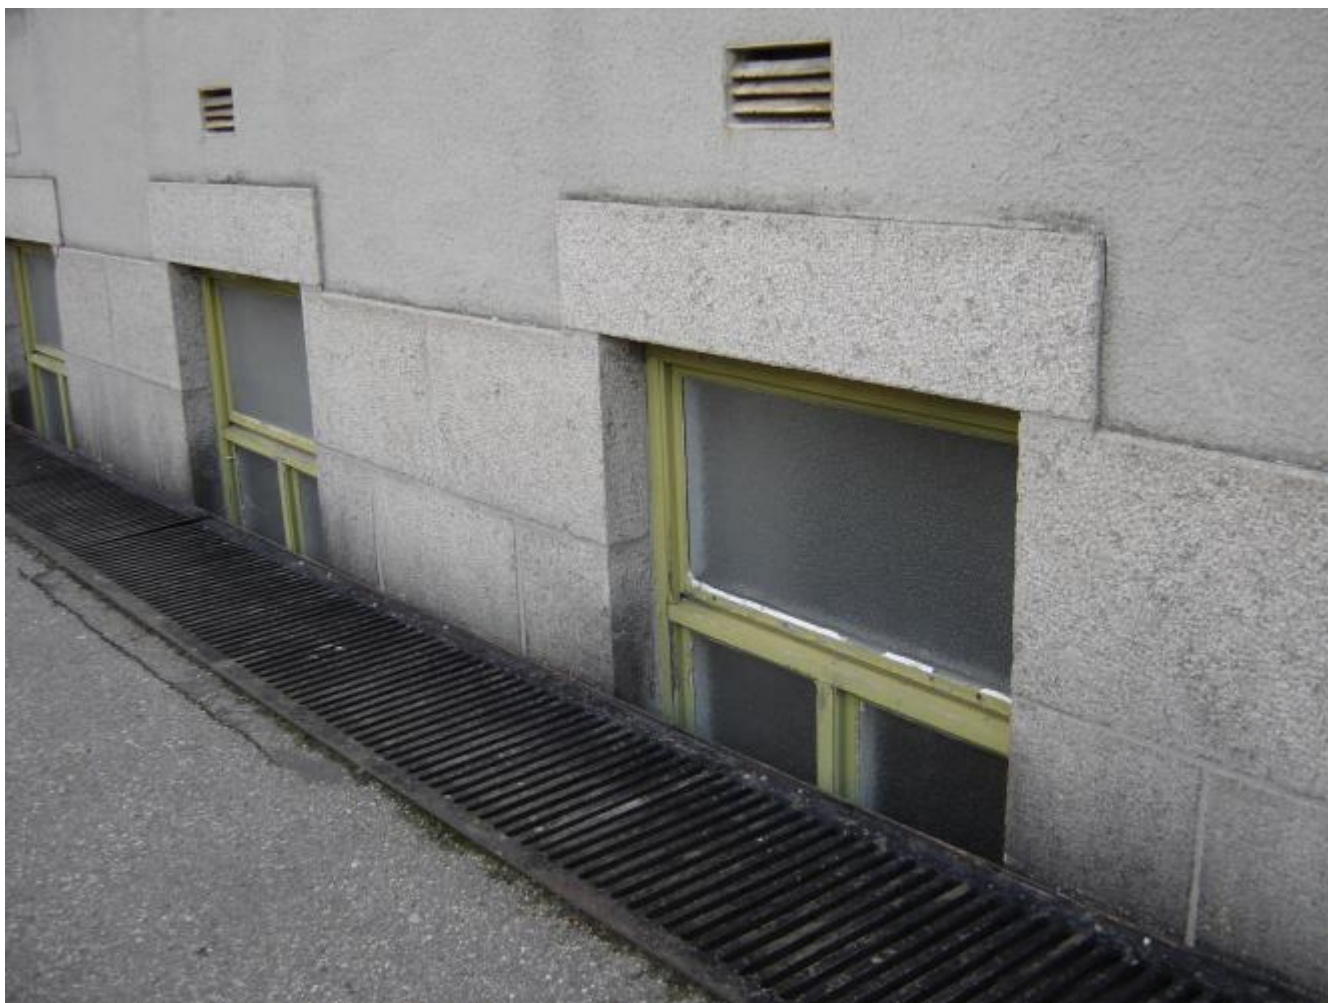
Over: Kjellervinduer på sørfasaden, disse er forblendet med granitt. Forblending er ikke-bærende murverk, som veggkledning utenpå et annet materiale, her på plasstøpt betong (i grunnmur). Foto fra SØHF

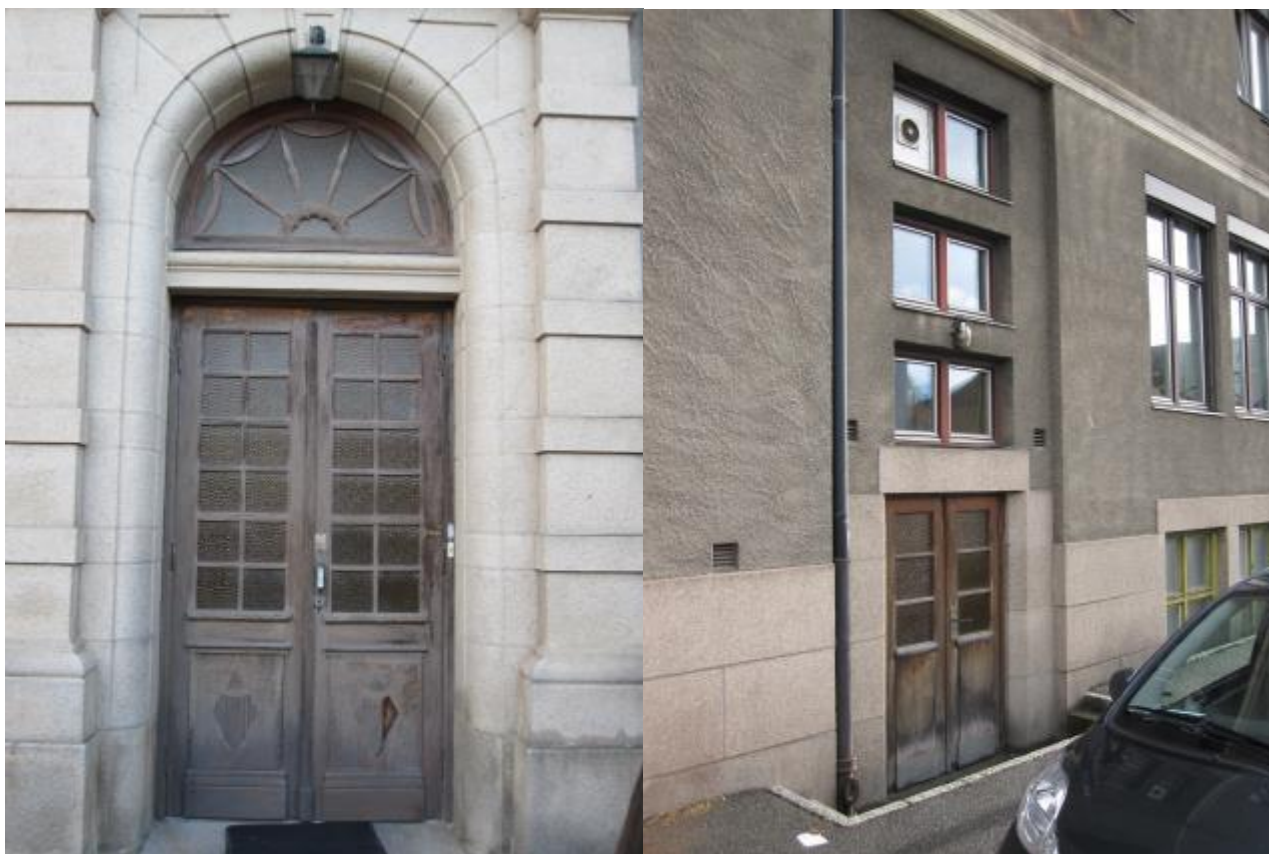
Over til venstre: Hovedinngang første byggetrinn

Over til høyre: Inngang annet byggetrinn (den såkalte presteinngangen)

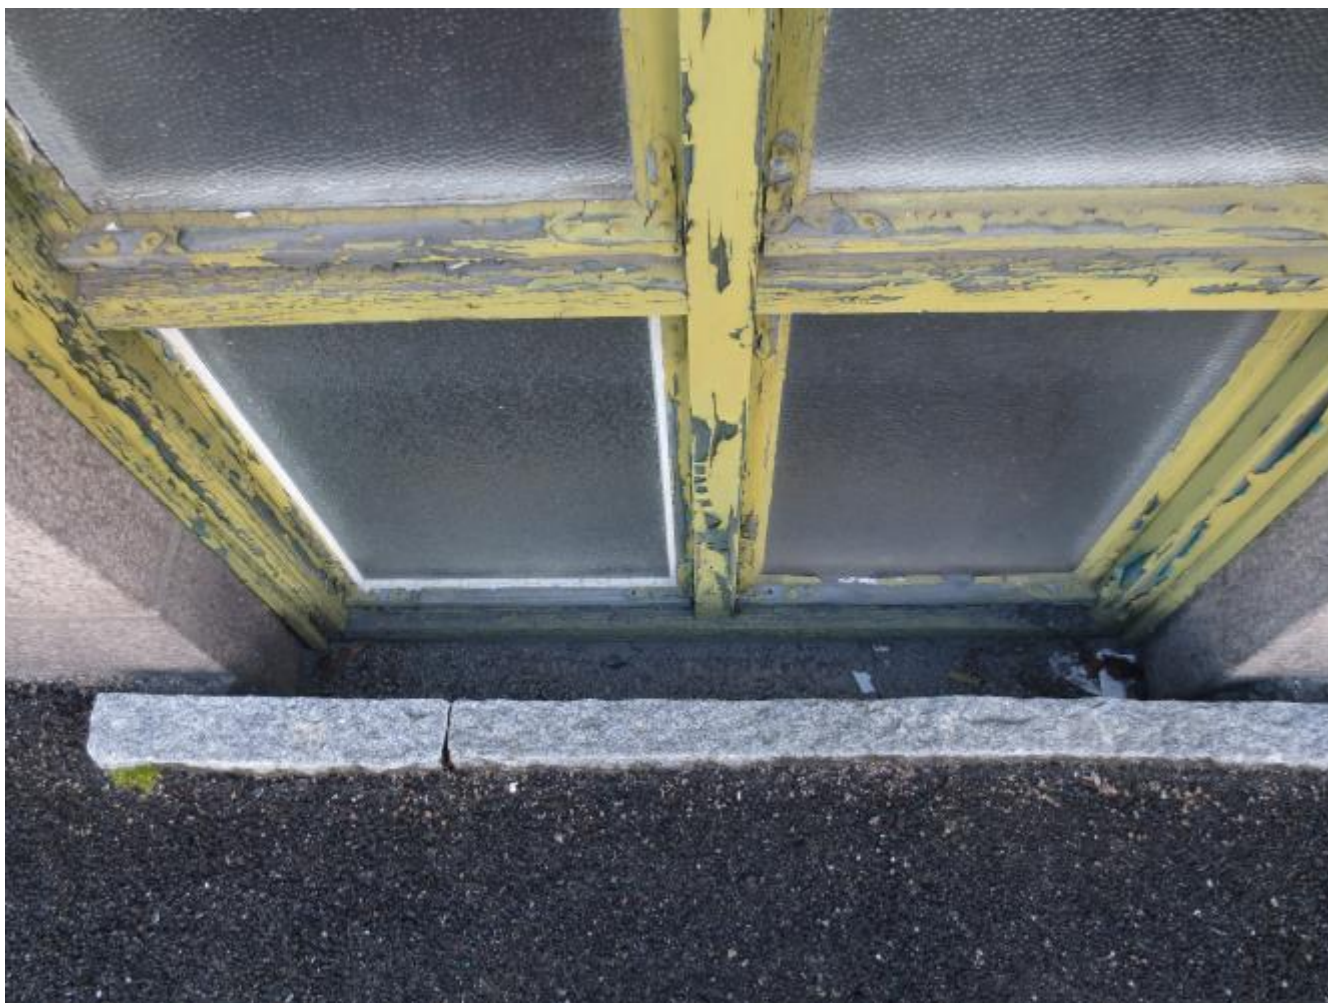
Opprinnelig kjellervindu av tre på annet byggetrinn, med nyere kantsten mot asfalt.

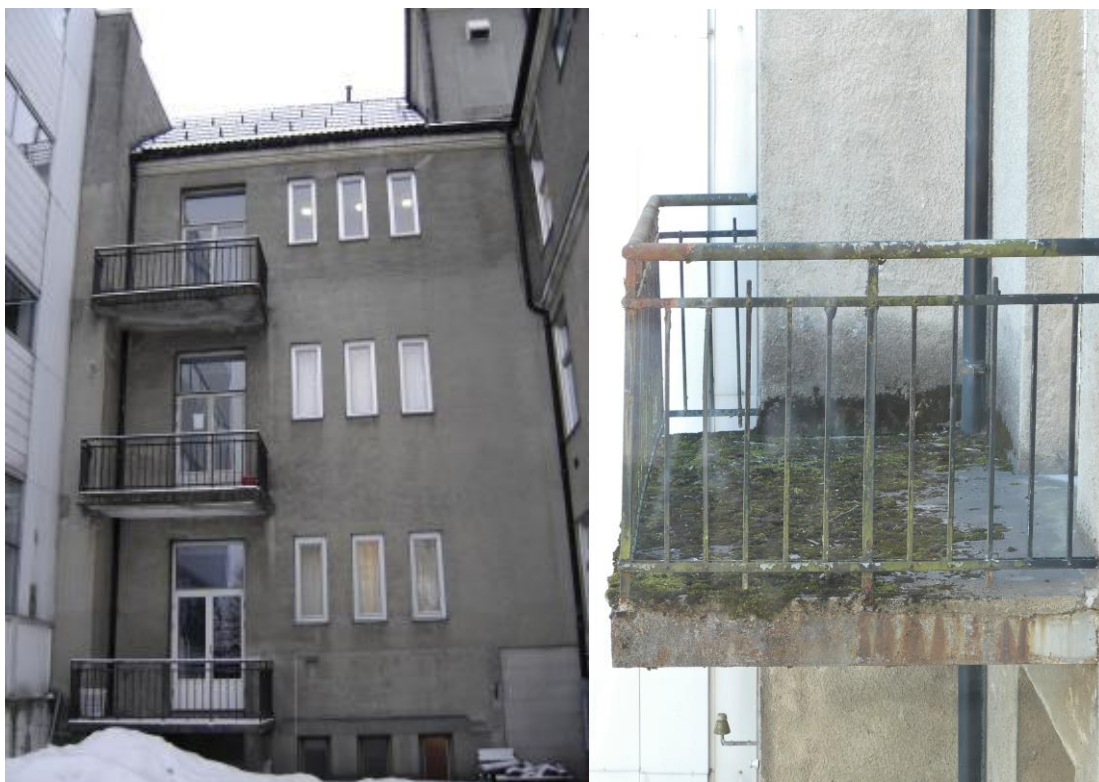
T.v.: Balkonger på første byggetrinn. (fotograf ukjent, fra SØHF) T.h.: Detalj av balkong (foto: H-H. Egede-Nissen)

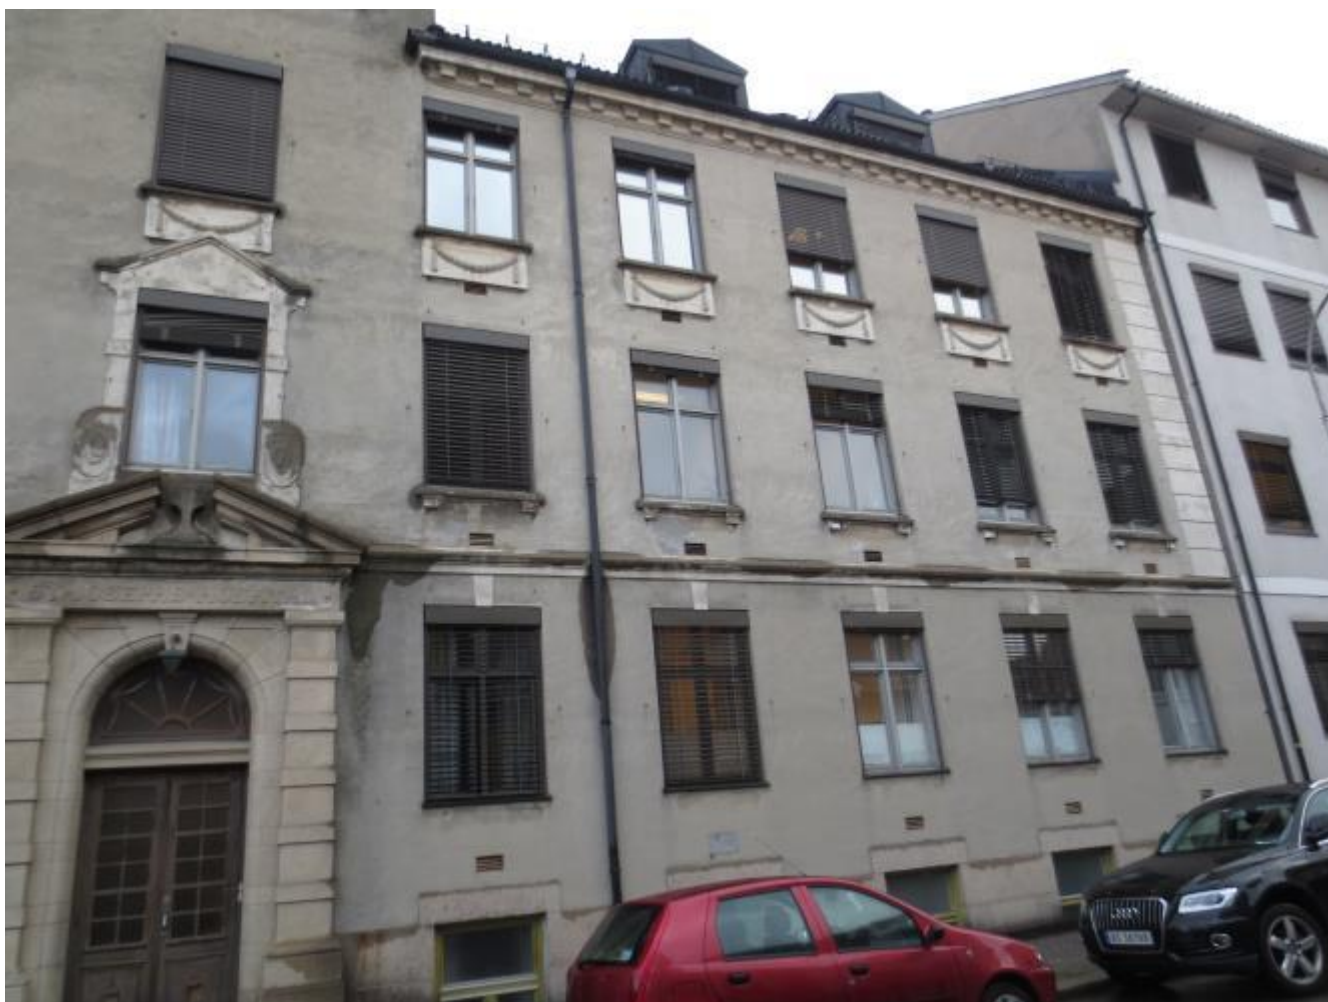
Over: Første byggetrinns gatefasade, med takrenne. Den våte flekken langs takrennen viser at det er høyere vannpåkjenning der enn i mesteparten av fasaden ellers. Dette kan skyldes takrennen, eller egenskaper ved fasaden for øvrig, slik som at det er et hull i trekningen akkurat der. Foto fra SØHF

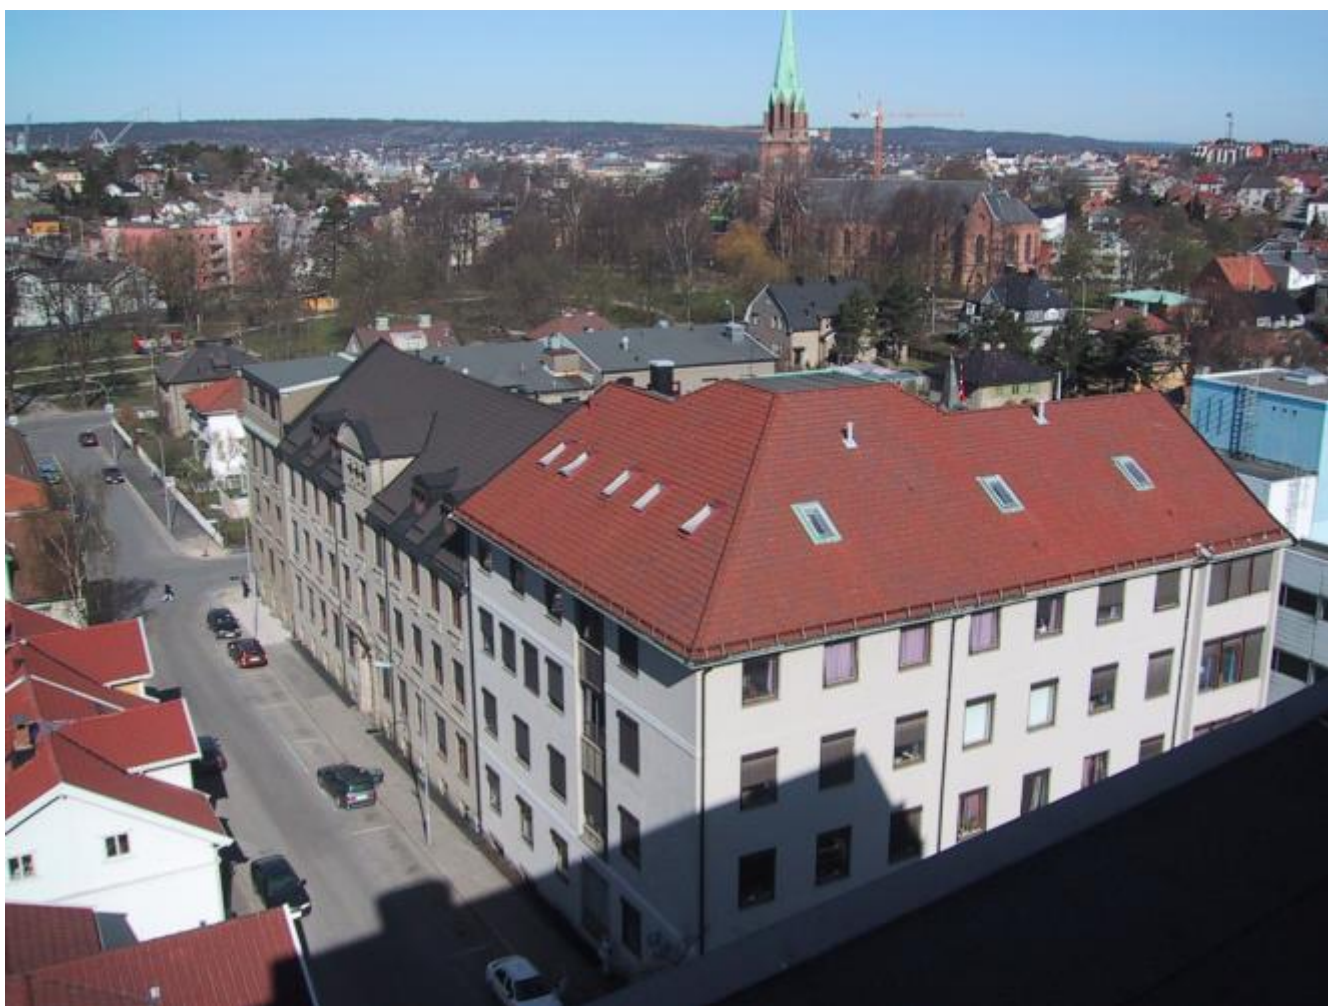
Over: Flyfoto av St. Josephs hospital. Taket på første byggetrinn har mørk taksten, mens takene på annet og tredje byggetrinn er tekket med papp. I forgrunnen byggetrinn 4 fra 1965 (ikke vernet). Foto fra SØHF
